**INSPEÇÃO DE EDIFÍCIOS A PARTIR DE ANÁLISES TERMOGRÁFICAS EM
SISTEMA DE FACHADA EM ARGAMASSA**

MONOGRAFIA DE PROJETO FINAL 2

UNIVERSIDADE DE BRASÍLIA

BRASÍLIA / DF: DEZEMBRO – 2018

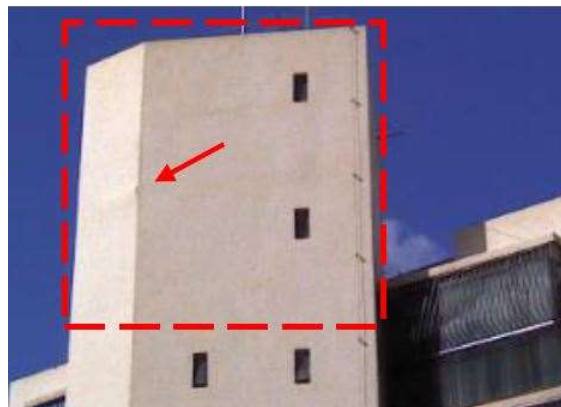
Figura 7 – Registro fotográfico da amostra de estudo em revestimento cerâmico – orientação Oeste (adaptado, Pavon, 2017).

A amostra referente à Figura 7 tem orientação Oeste e tanto na inspeção visual quanto na fotográfica, foi possível detectar uma região de descolamento cerâmico (seta vermelha).

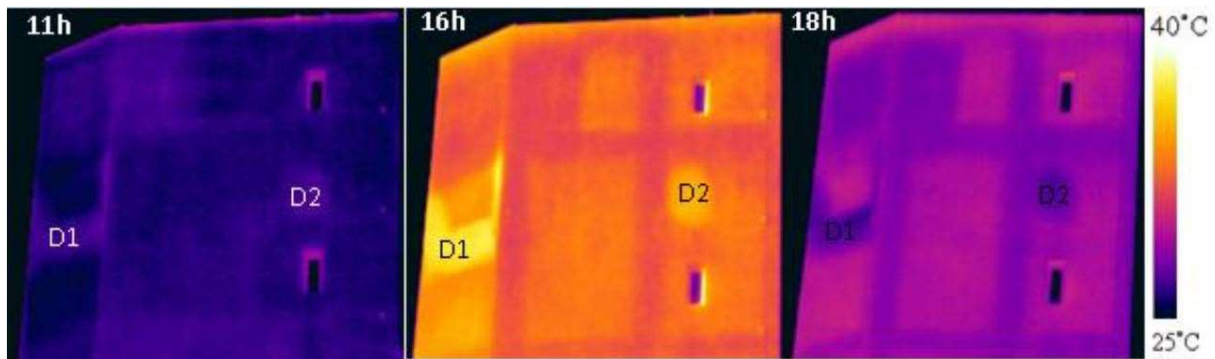
A partir do resultado da inspeção termográfica, Pavon (2017) visualizou duas regiões “D1” e “D2”, marcadas nos termogramas da Figura 8. A região sinalizada como “D1” corresponde à região de descolamento pré-identificada na Figura 7 e a região “D2” somente foi detectada a partir dos termogramas.

Figura 8 – Regiões de descolamento cerâmico nos horários de 11h,16h e 18h (Pavon, 2017).

Pavon (2017) mostra que é possível levantar a área das regiões de descolamento a partir da contabilização de *pixels* da imagem termográfica e associação com o IFOV do equipamento. Para este caso, tanto na condição direta quanto reversa, a região “D1” é mais degradada do que a “D2”, através da análise do Delta-T de cada região: quanto maior o valor de Delta-T, maior o estado de desgaste da falha.

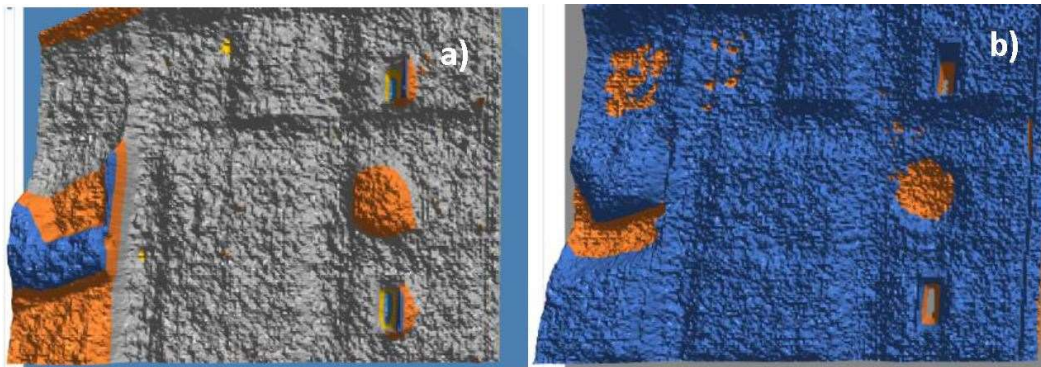
A Figura 9 mostra uma imagem 3D que destaca os *pixels* correspondentes ao descolamento às 16h (item “a”) e às 18h (item “b”). A área de descolamento estimada para a região “D1” foi de 0,25 m² e para a região “D2”, de 0,16m².

Figura 9 – Imagem 3d com pixels correspondentes às regiões com defeito. a) 16h. b) 18h.

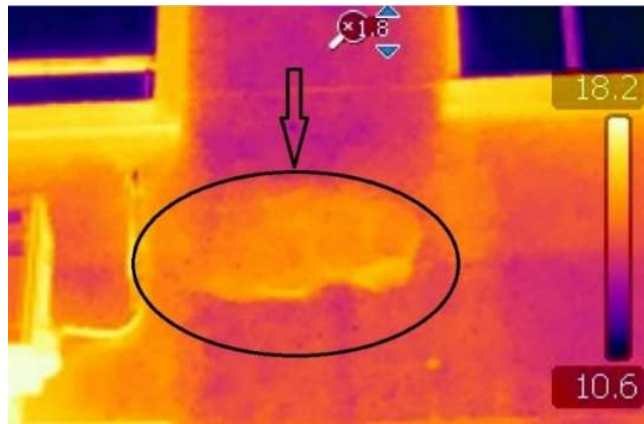
A Figura 14 aponta um dos resultados de Mario (2011), que identificou regiões com suspeita de descolamentos em fachadas com revestimento em argamassa, como exemplo de aplicação da técnica termográfica com enfoque nesta patologia.

Figura 14 – Evidência de descolamento (adaptado, MARIO, 2011)

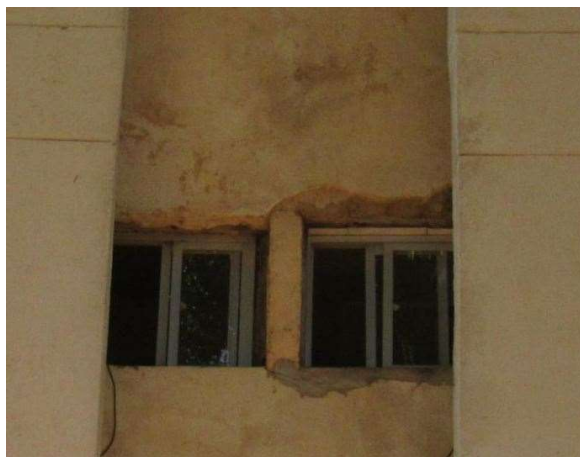
A Figura 15 exemplifica um aparecimento de região pulverulenta associado à patologia de descolamento.

Figura 15 – Desagregação em fachada com acabamento em reboco e pintura de edifício em Brasília, registro LEM – UnB.

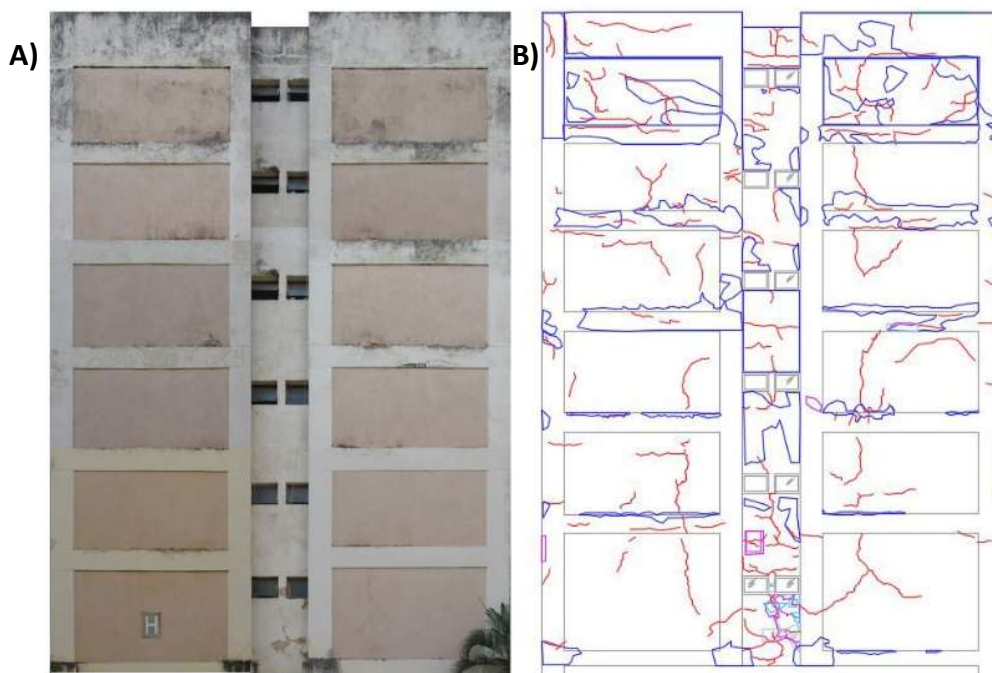
A Figura 18 apresenta uma composição de amostra de fachada com seu respectivo mapeamento de anomalias, onde cada cor representa um tipo de patologia mapeada.

Figura 18 – Exemplo de fachada para seleção de amostras: registro fotográfico ortogonalizado (“A”) e mapeamento de anomalias (“B”) por Santos (2018).

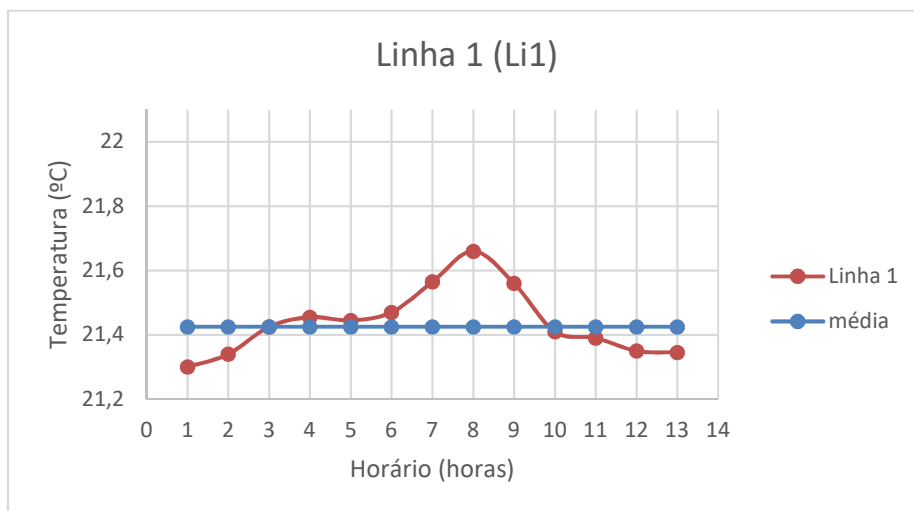
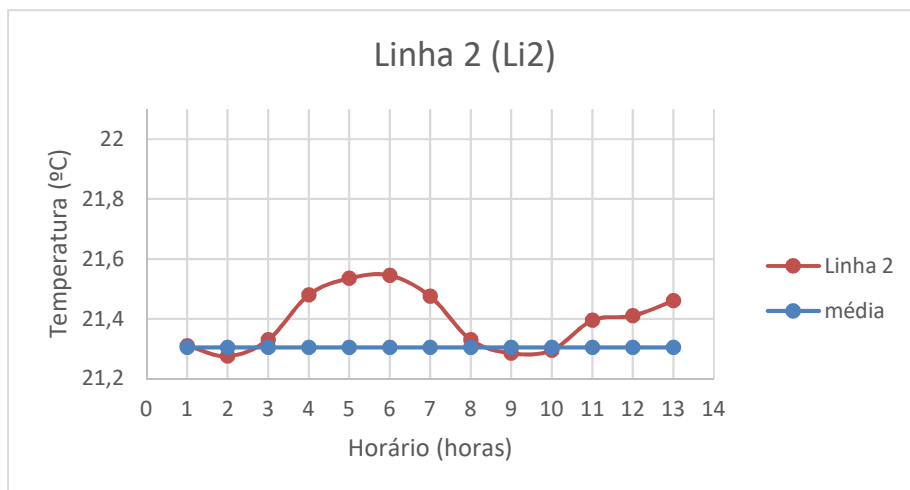
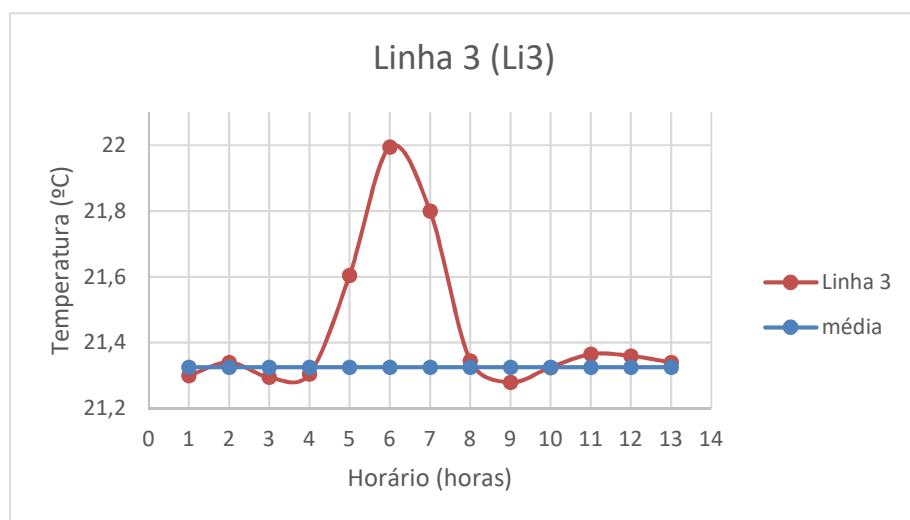
Figura 28 – Gráfico de temperaturas da “Li1” e temperatura média nas regiões adjacentes na amostra F2.

Figura 29 – Gráfico de temperaturas da “Li2” e temperatura média nas regiões adjacentes na amostra F2..

Figura 30 – Gráfico de temperaturas da “Li3” e temperatura média nas regiões adjacentes na amostra F2.

Os três gráficos apresentam temperaturas mais quentes em regiões intermediárias das linhas, o que sugere o comportamento de fissuração previsto pela revisão bibliográfica. Entretanto, a diferença entre a temperatura máxima na linha e a temperatura média nas regiões adjacentes não chega a ser tão expressiva quanto no caso da amostra F1.

As temperaturas médias nas regiões laterais das fissuras ficaram entre 21,3°C e 21,4°C enquanto as maiores temperaturas não passam de 22°C no caso da linha “Li3”. Este comportamento levou aos valores de Delta-T detalhados conforme a Tabela 12.

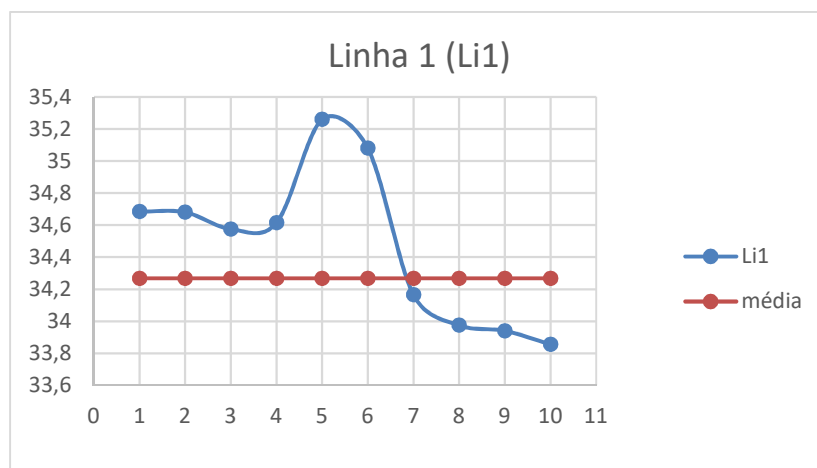
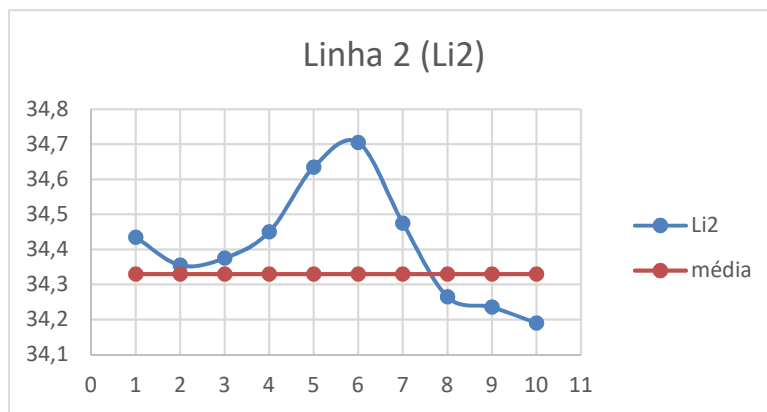
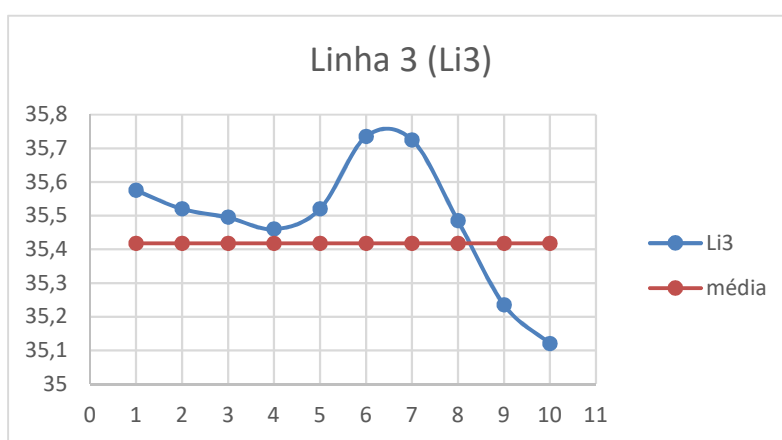
Figura 33 – Gráfico de temperatura na “Li1” e média das regiões adjacentes à fissura da amostra F3.

Figura 34 – Gráfico de temperatura na “Li2” e média nas regiões adjacentes a fissura da amostra F3

Figura 35 – Gráfico de temperatura na linha “Li3” e média das regiões adjacentes a fissura da amostra F3

Os três gráficos acima apresentaram um padrão semelhante às curvas anteriormente já estudadas na amostra F2, porém com um decréscimo acentuado de temperatura nos últimos *pixels* dos gráficos. Esse comportamento pode estar associado à posição da fissura em relação ao sistema construtivo devido a uma provável viga acima das janelas.

A localização da fissura (região de ligação alvenaria-estrutura) propõe que esta patologia foi motivada por uma instabilidade de movimentação local, o que levou a uma concentração de tensões acumuladas no revestimento, resultando no quadro de fissuração observado. A técnica termográfica não foi suficiente para a confirmação de tais origens para uma fissuração, mas se mostra como ferramenta auxiliar e indicativa em estudos caso a caso.

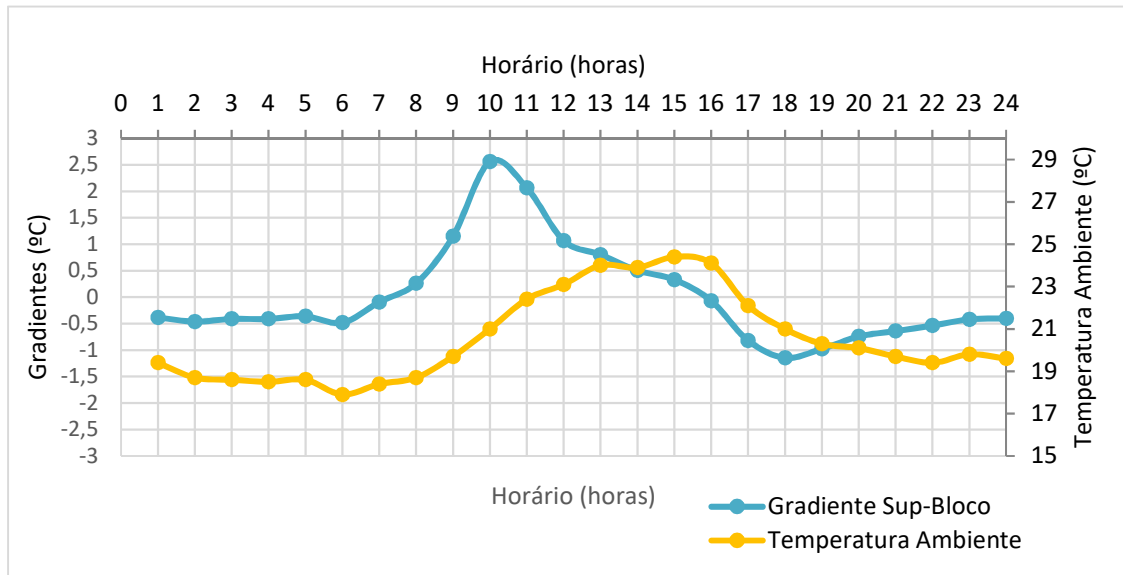
Na amostra F4, nos períodos de inspeção, não ficou evidente a fissuração inclinada indicada no mapeamento de anomalias, inviabilizando assim o estudo do Delta-T por não ser possível a localização das regiões fissuradas e não fissuradas.

Figura 39 – Gráfico da Simulação numérica para análise de gradientes da amostra F4.

A simulação numérica mostra que nos horários iniciais do resfriamento (12h e 14h), o valor do gradiente de temperatura fica em torno de 0,5°C tal fato torna a visibilidade de patologias no revestimento menor do que se comparada no período de aquecimento, que atingiu valores de até 2,5 °C (às 10h). Além disto, a curva de temperatura ainda não apresenta uma tendência de resfriamento bem definida.

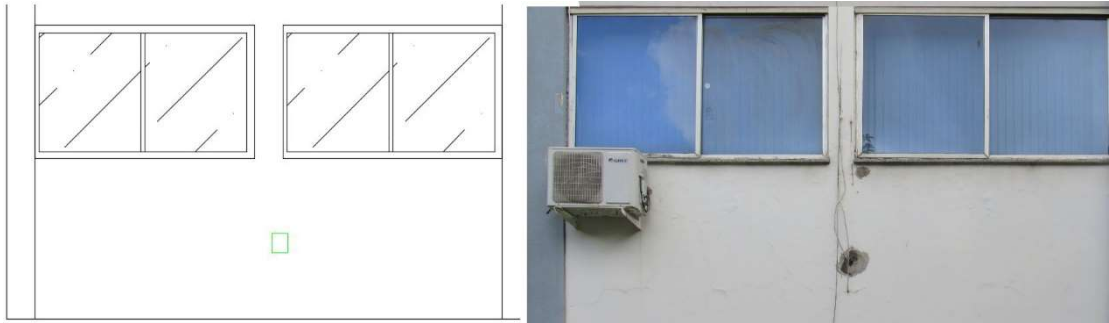
Figura 43 - Mapeamento (“A”) e registro fotográfico (“B”) da amostra D4, de orientação Leste.

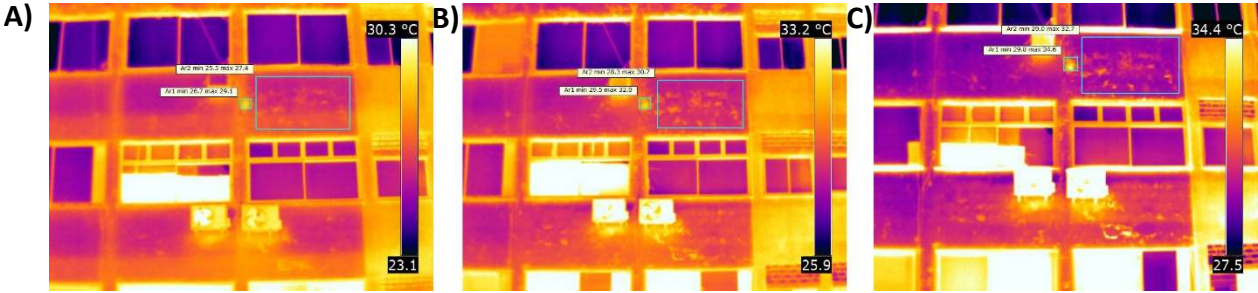
Figura 44 – Termograma às 8h30 (“A”), 10h00 (“B”) e 12h00 (“C”), da amostra D1

É possível observar qualitativamente, que o defeito se apresentou de maneira mais quente em relação à uma região vizinha sem defeito. Esse comportamento é notável tanto no aquecimento com incidência solar (amostras D3 e D4 com orientação Leste) quanto no aquecimento sem

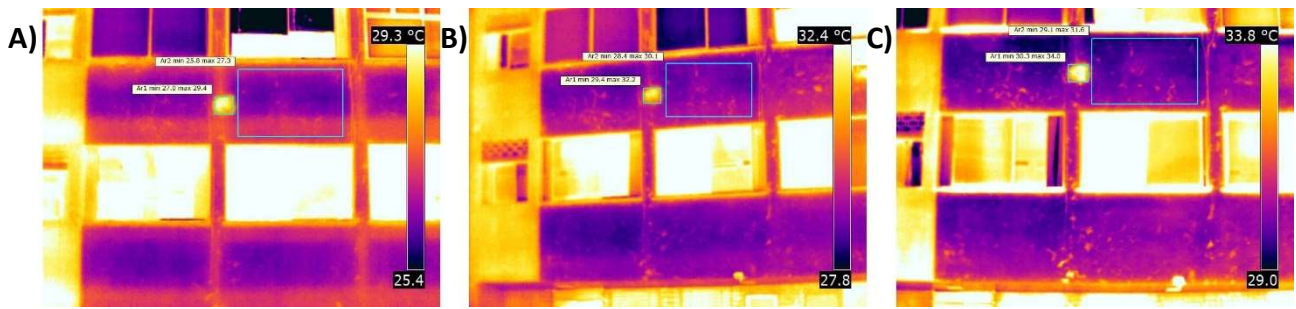
Figura 45 – Termograma às 8h30 (“A”), 10h00 (“B”) e 12h00 (“C”), da amostra D2

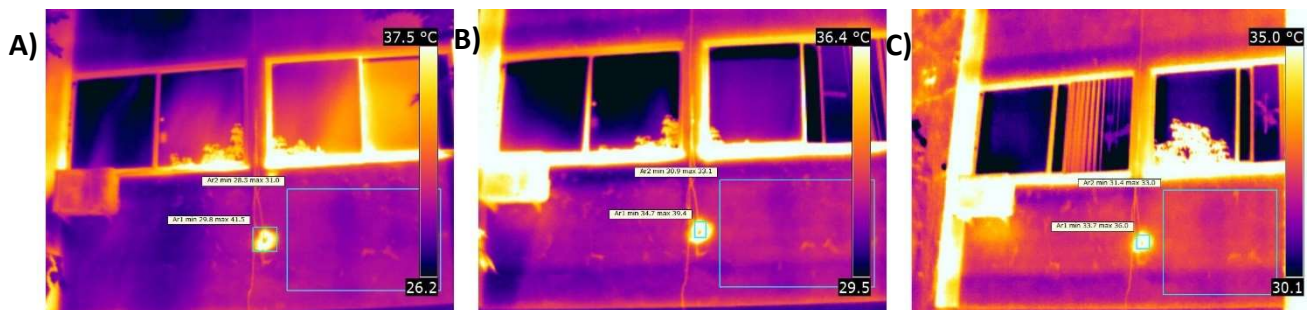
Figura 47 – Termograma às 8h30 (“A”), 10h00 (“B”) e 12h00 (“C”), da amostra D4.

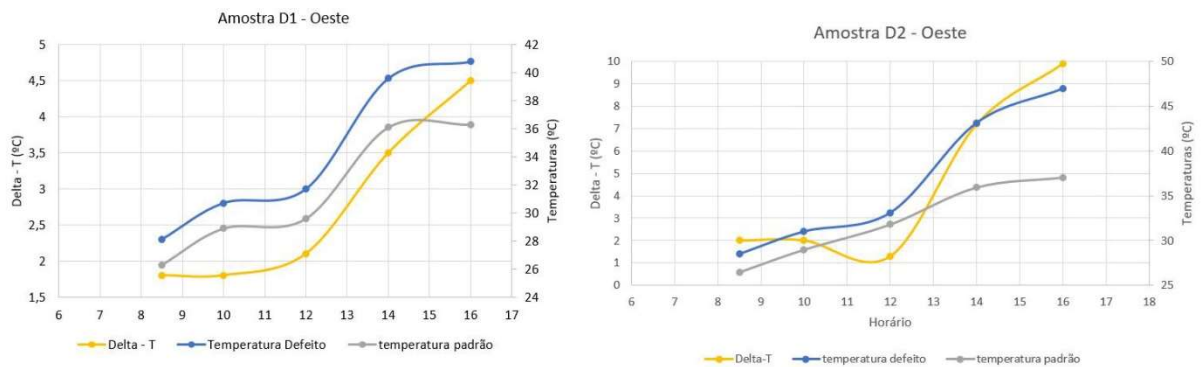
Figura 52 – Gráficos de Temperaturas e Delta – T das amostras de orientação Oeste: D1 e D2

As Figuras 52 e 53 mostram que a região de descolamento em todas as amostras tem temperatura mais quente do que as *regiões padrão* selecionadas sem descolamento. Isso justifica todos os valores de Delta-T (curvas em amarelo) se apresentarem positivos.

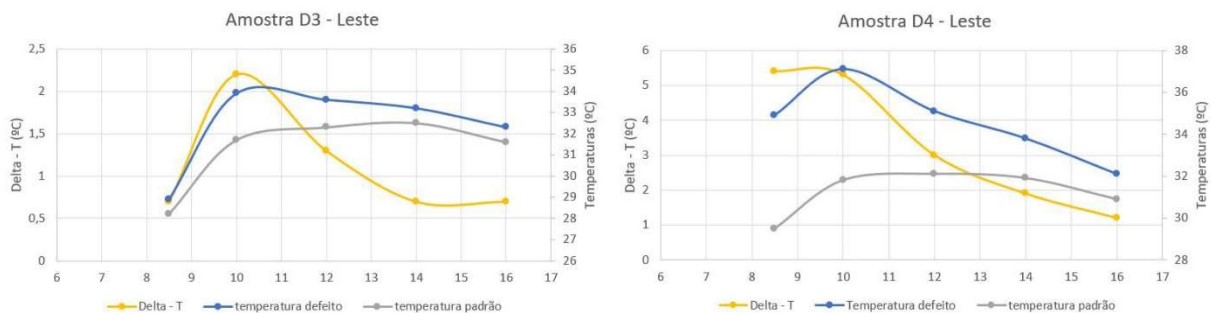
Figura 53 – Gráficos de Temperaturas e Delta – T das amostras de orientação Leste: D3 e D4

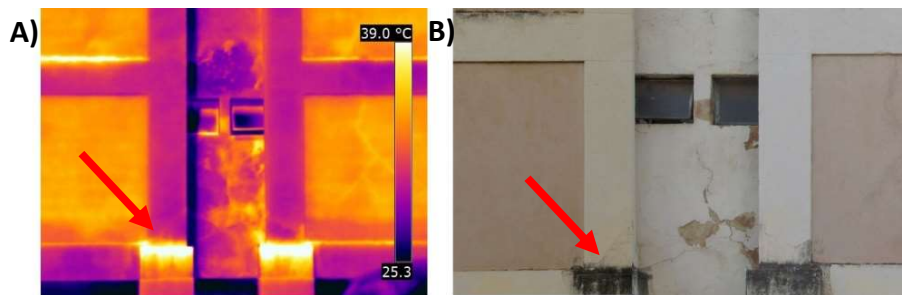
Figura 54 – Manchas escurecidas na amostra M1 às 11h00: termograma (“A”) e registro fotográfico (“B”).

Na Figura 54 é possível perceber com nitidez que a região de manchas aparece mais quente ao centro da imagem “A” (seta vermelha). A coloração escurecida deste tipo de mancha ocorre devido ao acúmulo de sujidades, principalmente em regiões angulosas de acúmulo de águas pluviais, conforme se observa na imagem “B” da Figura 54.

A coloração escura dessa região da fachada atribui uma maior absorção de radiação solar, principalmente no aquecimento com incidência direta do sol. O resultado é uma temperatura mais quente para as regiões de manchas. A Figura 56 mostra um mapeamento da região com mancha, a partir da ferramenta *isoterma* para temperaturas acima de 35,6°C.

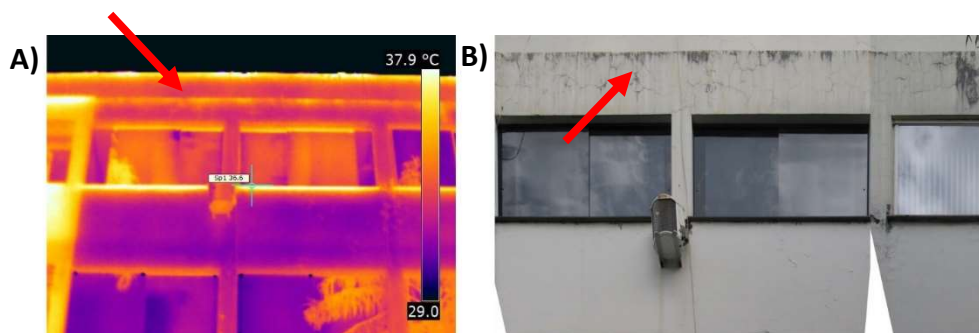
Figura 55 – Manchas escurecidas na amostra M2 às 14h00: termograma (“A”) e registro fotográfico (“B”).

Em conformidade com a análise da amostra M1, na Figura 55 é possível notar uma faixa de temperatura mais quente no topo do edifício. Isso indica a ocorrência de manchas quando se compara o termograma com o registro fotográfico. Outro ponto importante: o registro fotográfico aponta a ocorrência de manchas numa região fissurada. Como mencionado, este quadro é bastante frequente devido a característica secundária inerente aos manchamentos e, portanto, a uma temperatura maior nesta região deve ser creditada uma contribuição da mancha e da fissura.

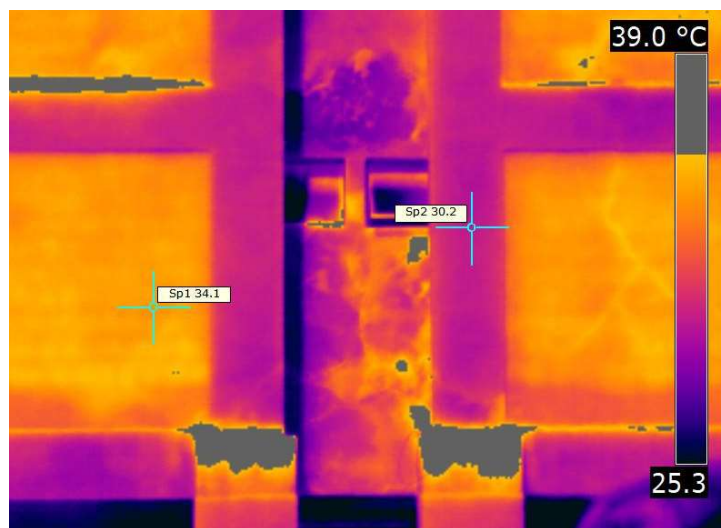
Figura 56 – Manchas (em cinza) da amostra M1 e posição de pontos de temperatura Sp1 e Sp2.

A Figura 56 mostra as regiões destacadas em cinza como as regiões de mancha e marca a temperatura em dois pontos de temperatura: “Sp1” e “Sp2”. O ponto “Sp1” aponta uma temperatura representativa da região de alvenaria externa da amostra (34,1°C). O ponto “Sp2” representa uma temperatura média na região da superestrutura do edifício (30,2°C). Ambas as temperaturas são inferiores aos 35,6°C utilizados como condição para o mapeamento de manchas através da ferramenta *isoterma*.

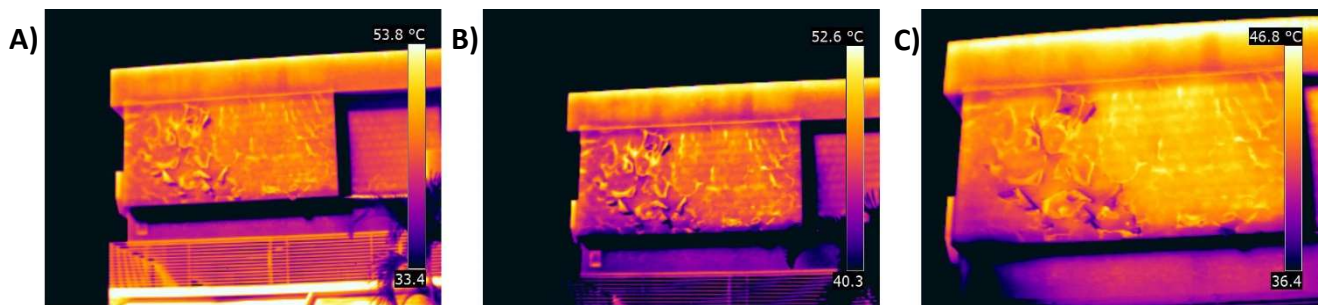
Figura 66 - Termograma às 15h00 (“A”), 16h00 (“B”) e 17h00 (“C”) da amostra FP1.

A observar o comportamento nas imagens das Figuras 66 e 67, as regiões apontadas anteriormente como nítidas na amostra FP2 não são facilmente detectadas. A situação já se inverte para o caso da amostra FP1: no período da tarde é possível visualizar com clareza mais fissuras com comportamento térmico mais quente, principalmente às 17h00.

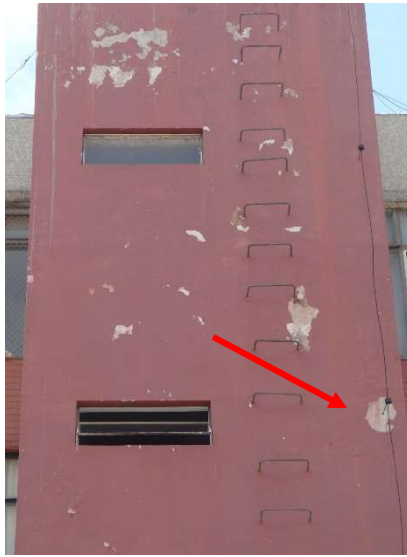
Figura 69 – Amostra DP1 de orientação Leste e defeito escolhido para observação (seta vermelha)

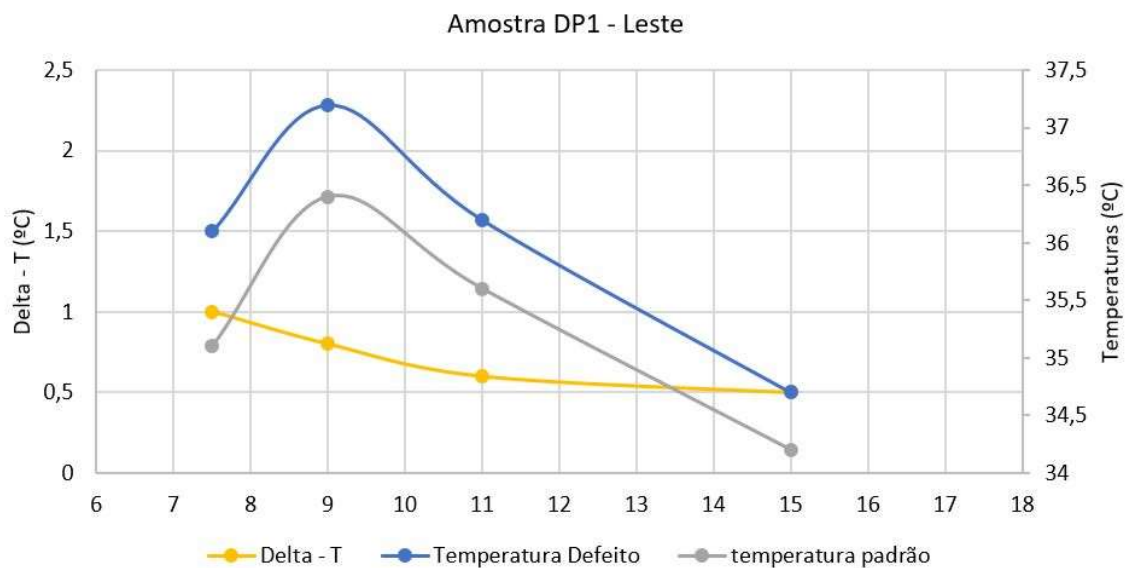
Figura 73 – Gráfico de comportamento do defeito da amostra DP1.

A Figura 73 confirma a temperatura mais quente do defeito durante o dia pelo fato de apresentar todos os valores de Delta – T positivos, decorrentes da diferença entre as curvas de temperatura do defeito e da região padrão. Nota-se que na orientação Leste, as temperaturas aumentam no período inicial da manhã e tendem a diminuir, conforme o decorrer do dia. Este comportamento está atrelado à insolação solar nesta orientação. Além disto, na amostra DP1, a variação do Delta-T se apresentou decrescente, entretanto com baixa variação entre os valores máximo (1°C) e mínimo (0,5°C) registrados na Tabela 16.

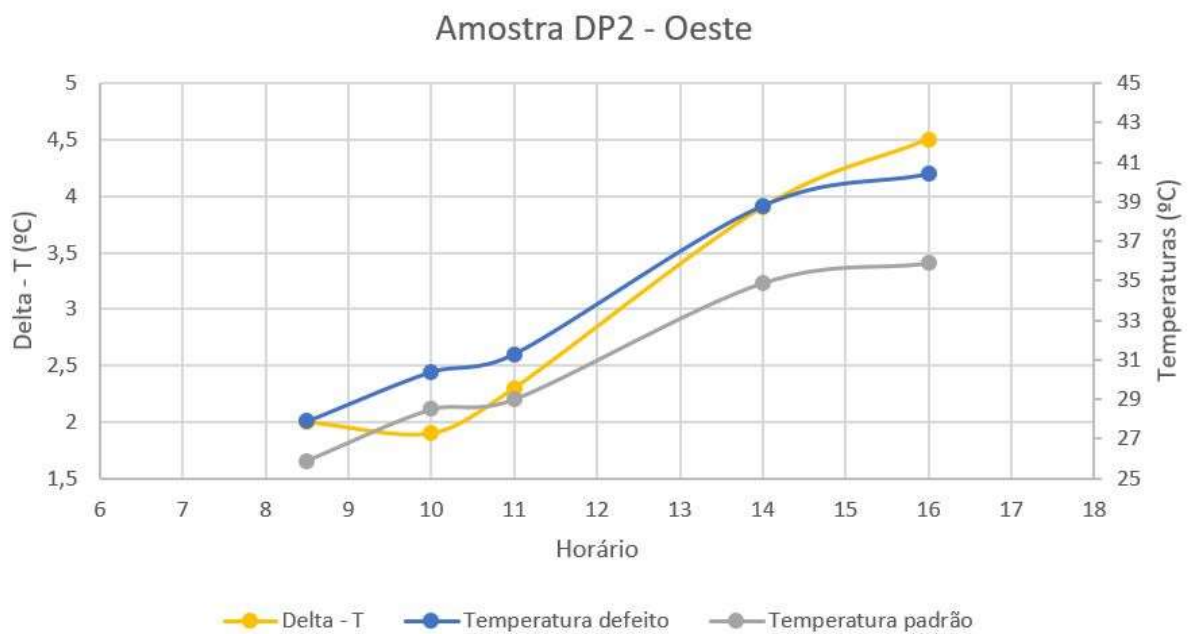
Figura 74 – Gráfico de comportamento do defeito da amostra DP2.

A Figura 74 aponta que na amostra de orientação Oeste (DP2), os valores de Delta – T atingiram valores de até 4,5°C no período vespertino, indicando que o recebimento direto do sol nesta orientação impacta no valor do Delta – T. Além disto, é possível observar que os valores registrados são sempre positivos, ratificando o comportamento mais quente do defeito.

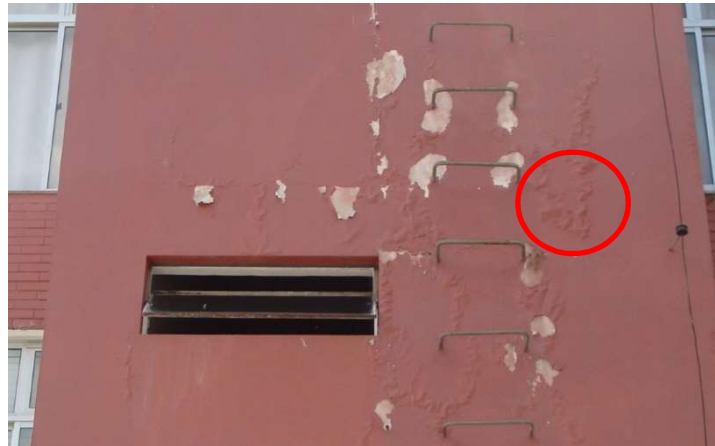
Figura 75 – Amostra BP1 de orientação Leste e região de bolhas selecionada para observação (círculo em vermelho).

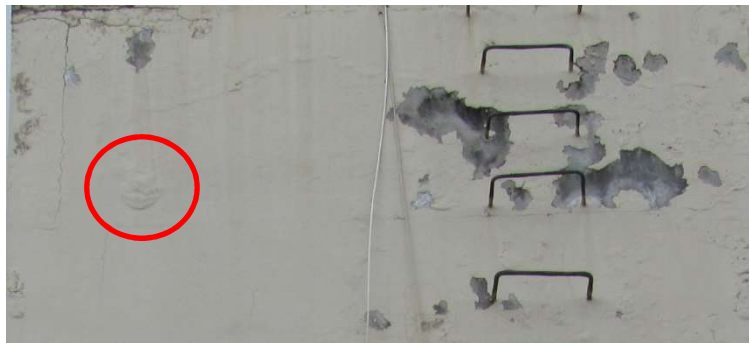
Figura 76 – Amostra BP2 de orientação Oeste e região de bolhas selecionada para observação (círculo em vermelho).

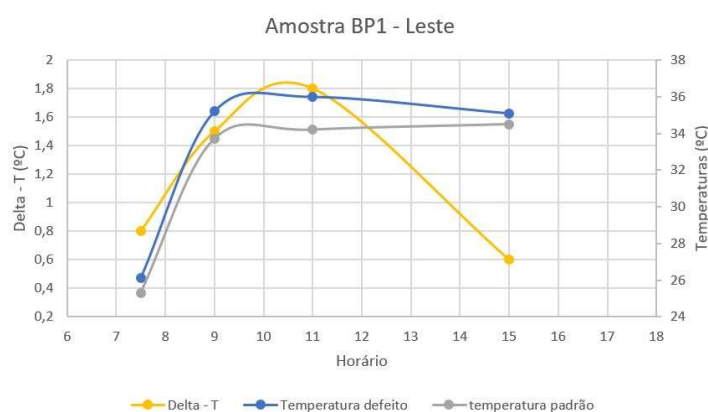
Figura 79 – Gráfico de comportamento térmico da amostra BP1.

A principal contribuição dos gráficos para o entendimento do comportamento das amostras BP1 e BP2 consiste na influência da incidência solar no Delta – T, assim como em outras patologias. A amostra Oeste (BP2) apresenta uma curva de Delta – T crescente, registrando maiores valores no período da tarde. Já a Amostra Leste (BP1) apresenta uma ascendente no período inicial do dia e tende a diminuir os valores de Delta – T no período Vespertino.

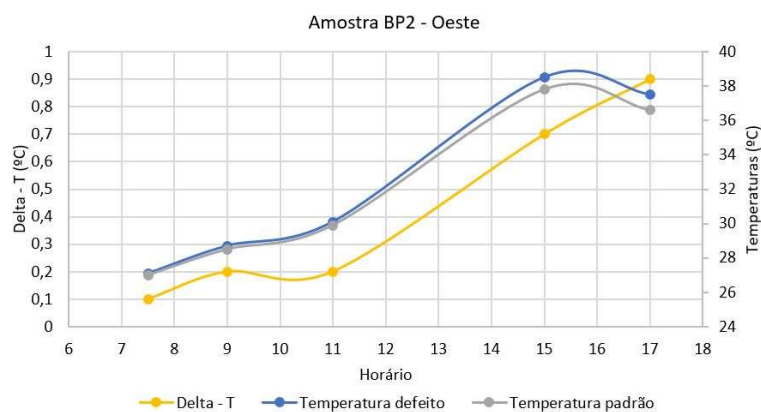
Figura 80 – Gráfico de comportamento térmico da amostra BP2.
