ANÁLISE DE VIABILIDADE TÉCNICA E ECONÔMICA DOS RESULTADOS DE ACESSIBILIDADE, PREVENÇÃO E COMBATE A INCÊNDIO DO SG-12/ENC

MONOGRAFIA DE PROJETO FINAL EM ENGENHARIA CIVIL

BRASÍLIA / DF: JULHO/2015

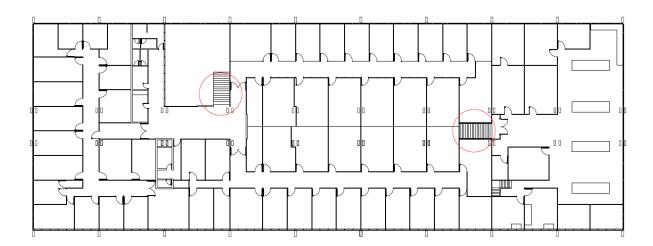
Figura 4.9: Número de saídas de emergência do 1º pavimento. (Matsunaga e Leão, 2013).

De acordo com a Norma, o primeiro pavimento e o subsolo deveriam possuir duas (2) escadas não enclausuradas (NE) de emergência, o que está de acordo com a norma, tendo em vista que a rampa do subsolo pode perfeitamente fazer o papel de uma escada não enclausurada e conforme é possível analisar nas Figuras 4.9 e 4.10, referentes ao 1º pavimento e subsolo, respectivamente.

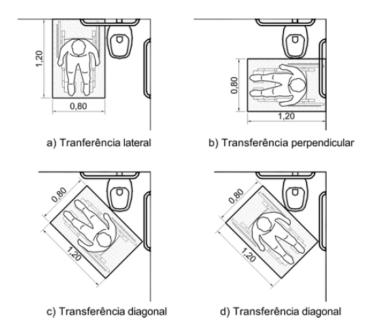
Figura 4.20: Áreas de transferência para bacia sanitária. (Matsunaga e Leão, 2013).

Além disso, foram observados problemas nos sanitários do edifício em estudo com relação às áreas de transferência da cadeira de rodas para a bacia sanitária e tamanho do boxe para bacia sanitária acessível. Nenhum banheiro está de acordo com as especificações exigidas pela Norma nos itens 7.3.1.1 e 7.3.3 da NBR 9050/2004, como ilustrado nas Figuras 4.20 e 4.21.

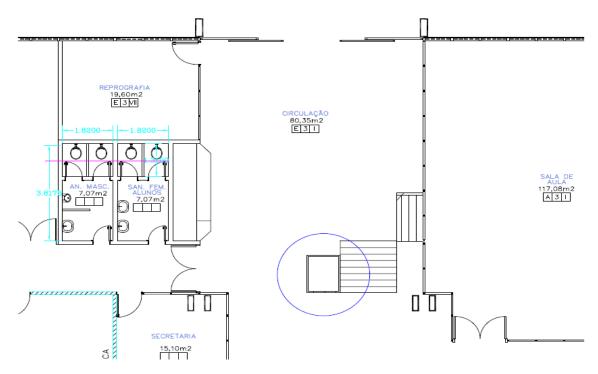
Figura 4.22: Sugestão de localização do elevador. (Matsunaga e Leão, 2013).

A Norma estabelece alguns critérios para a instalação de novos elevadores para transporte de pessoa com deficiência e para elevadores já existentes que foram determinados para ser parte de um meio acessível para pessoas portadoras de deficiência. No caso em estudo, especificamente, trata-se da instalação de um elevador, tendo em vista a inexistência de elevadores no prédio SG-12.

De acordo com a Norma, os elevadores devem ser instalados em locais acessíveis à pessoa portadora de deficiência. Sugere-se ao lado da escada principal de acesso ao 1º pavimento, como mostra a Figura 4.22.

A largura mínima da porta do elevador exigida por Norma é de 80 cm e a altura deve ser no mínimo de 2,00 metros.

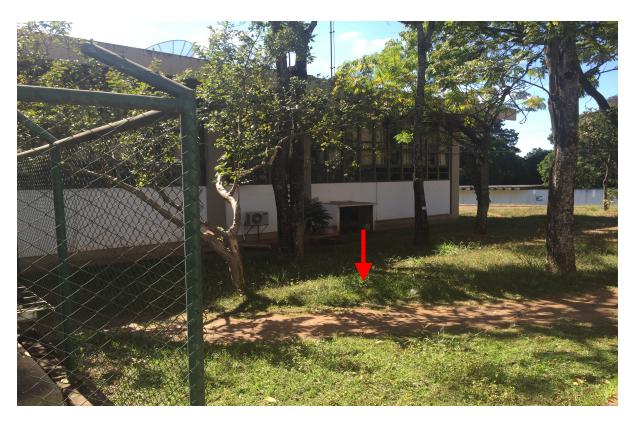
Figura 6.8: Fachada lateral direita. (Amaral e Mendes, 2015).

Item 1 – Optou-se pela cor verde devido ao custo reduzido de execução da obra, que conta ainda com a instalação de um reservatório externo tipo taça de 10.000 litros para reserva técnica de incêndio (RTI). O volume previsto do reservatório para o edificio SG-12, segundo a Norma Técnica N°004/2000-CBMDF, é de 8.880 litros, no entanto devido a fatores comerciais adotou-se o reservatório de 10.000 litros. A obra será em grande parte realizada na parte externa do edifício SG-12 afetando minimamente a rotina dos usuários. O reservatório será locado na lateral direita do edifício, como mostra a Figura 6.8, e o hidrante na parte frontal do mesmo.
