**INSPEÇÃO E AVALIAÇÃO DOS SISTEMAS DE COBERTURA DOS BLOCOS C  
E F DA FACULDADE DE TECNOLOGIA DA UNIVERSIDADE DE BRASÍLIA**

MONOGRAFIA DE PROJETO FINAL 2 EM ENGENHARIA CIVIL

**UNIVERSIDADE DE BRASÍLIA**

**DATA: BRASÍLIA/DF, de dezembro de 2018.**

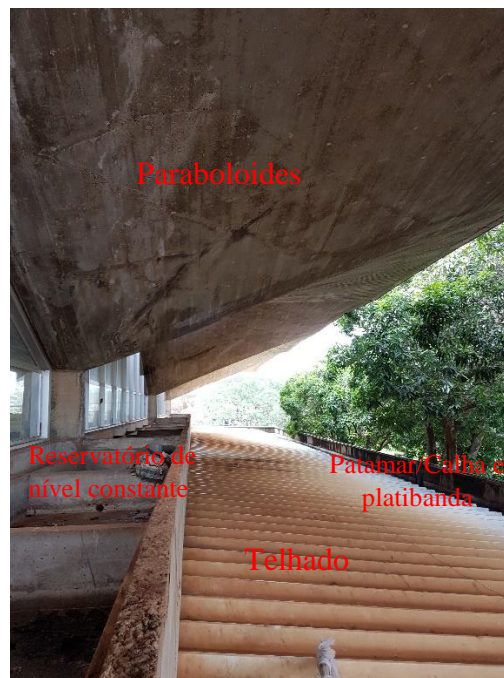
Figura 24 - Disposição atual do telhado marginal ocupando o local denominado estrutura de transição nas plantas originais

Salienta-se que não foi encontrado em nenhum projeto original este telhado, também não foi fornecido projetos de readequação ou reforma em que constasse tais elementos, assim não se sabe detalhes construtivos ou geométricos do sistema indicado na Figura 24 a partir da análise documental.

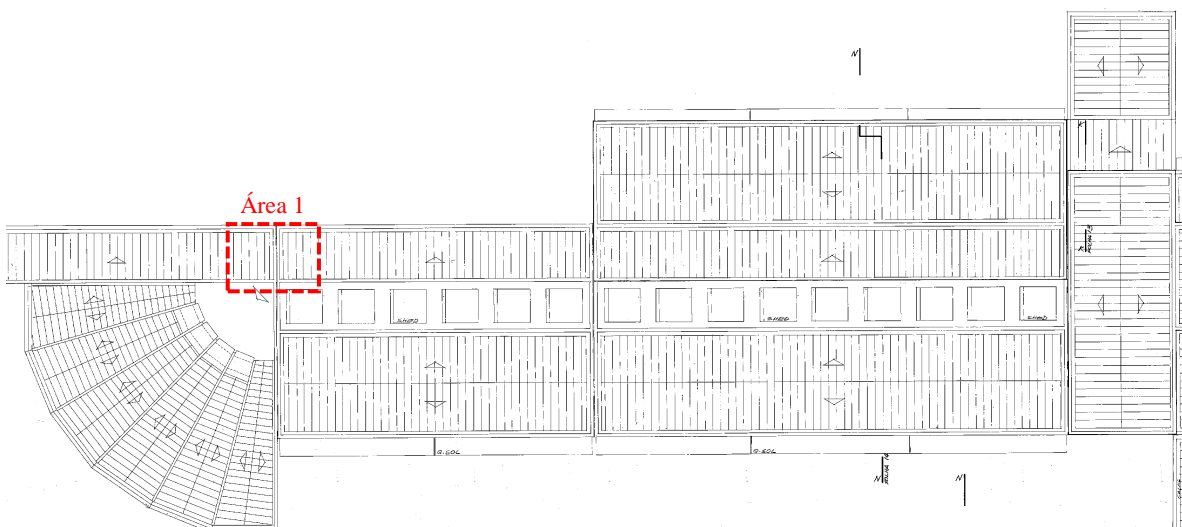
Figura 27 - Área 1; em destaque

Em vistoria interna realizada no dia 30/10/2018 no período da manhã, após chuva na madrugada anterior percebeu-se goteiras no teto mesmo após várias horas em que a chuva havia cessado, a área em que tal manifestação ocorre será denominada área 1 (em destaque na Figura 27). A fotografia na Figura 28 ilustra a situação.

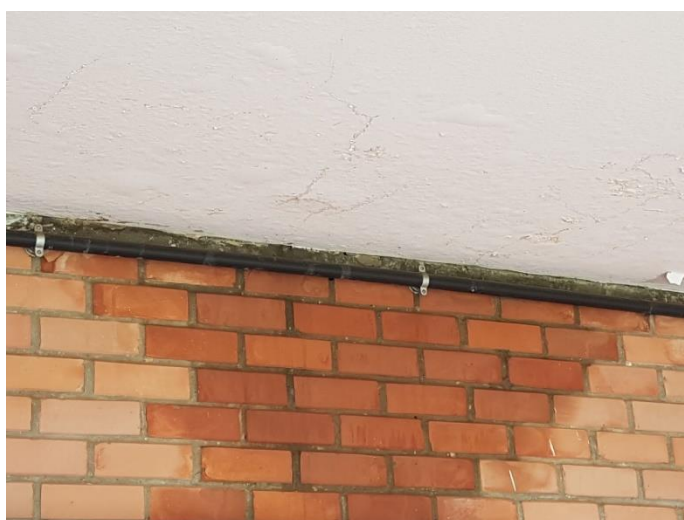
Figura 30 - Goteiras múltiplas e escorrimento de água na alvenaria – área 2

As situações ilustradas anteriormente são análogas as registradas em 30/10/2018 com a adição do escoamento de água de infiltração pela parede. Há proximidade com a rede elétrica, representando riscos. A seguir, na Figura 33 uma fotografia com visão ampla do problema:

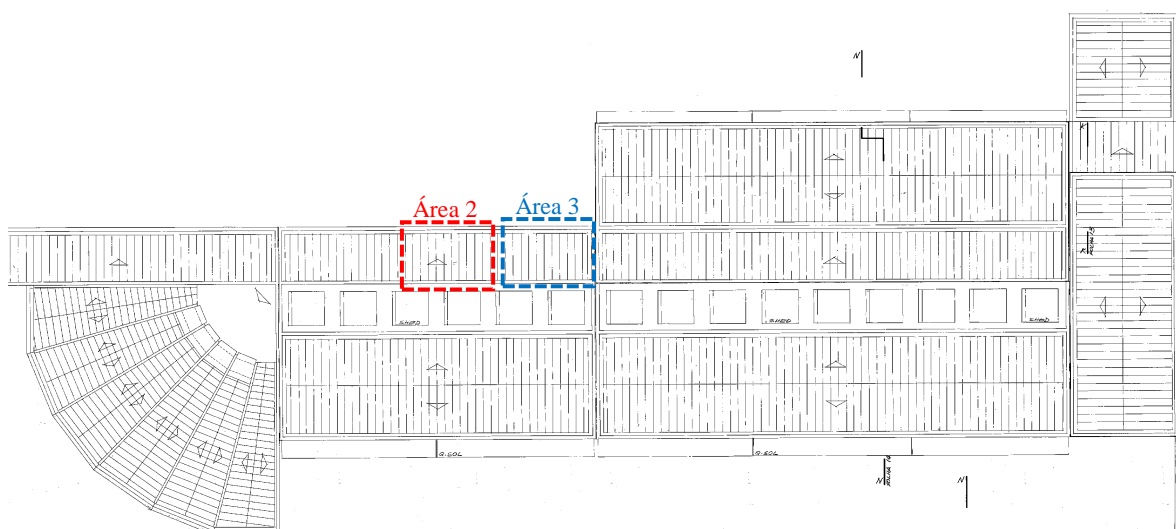
Figura 34 - Áreas 2 e 3; em destaque

Em local à esquerda da situação da área 2, há outra área de infiltrações, porém não com escoamento de água presente ou recente, mas apenas indícios dos mesmos, devido a coloração diversa do normal na alvenaria e característica de umidade. Haverá a denominação desta zona de área 3 (área 3 e 2 em destaque na Figura 34).

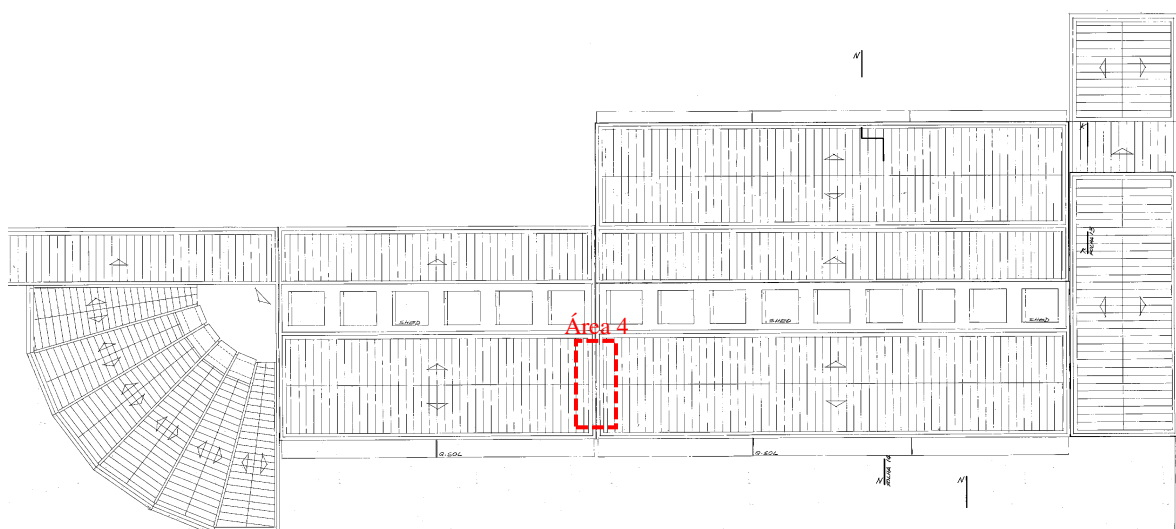
Figura 40 - Área 4; em destaque

Como citado no capítulo 5, um grande gerador de reclamações no bloco C são infiltrações na sala de aula CT 25/15 do Departamento de Engenharia Civil e Ambiental. Não foi possível visualizar tal ocorrência em nenhuma visita, como no caso do corredor de salas de aula, dessa maneira foi solicitado ao Técnico Diego da secretaria da unidade, as fotos que ele possuía de tais manifestações, para que a partir delas pudesse ser feito uma análise. As imagens fornecidas foram feitas na manhã do dia 29/10/2018, após noite chuvosa. O local em que os problemas são verificados será denominado de área 4 (em destaque na Figura 40). Na Figura 41, a manifestação de infiltração.

Na imagem acima percebe-se que há fluxo de água com origem na transição viga-alvenaria, não há nenhuma ocorrência na laje. É importante ressaltar que essa infiltração está exatamente junto ao escoamento da área 3 no corredor do ENC, assim sendo, na falta de indícios que demonstrem que o líquido vem do teto da sala ou qualquer outro local interno a esta, este segundo vazamento na sala CT 25/15 deve ocorrer pela percolação da água de escoamento entre a parede e a viga, na zona de aperto, da face externa – corredor para a face interna – sala de aula.

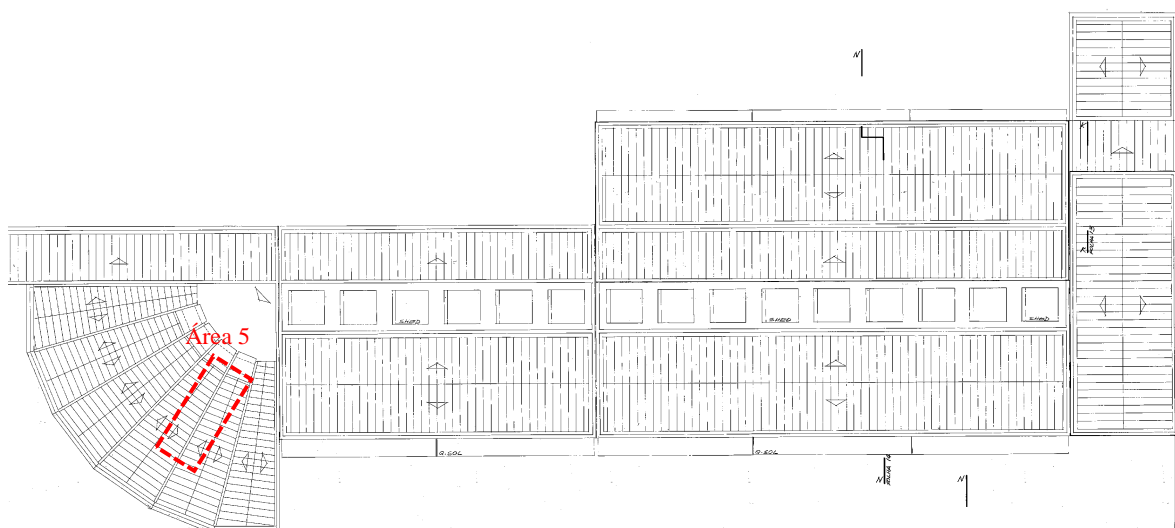
Figura 43 - Área 5; em destaque

Outro local em que foi expressado situações de desconforto relacionado a perda de desempenho de estanqueidade da cobertura foi o auditório do ENC. A zona em que problemas foram encontrados será denominada área 5 (em destaque na Figura 43).

Novamente, como no caso do corredor e da sala de aula, existe a manifestação de infiltrações no encontro viga-teto, trazendo as mesmas hipóteses de causa, que podem ou não ser verdadeiras.

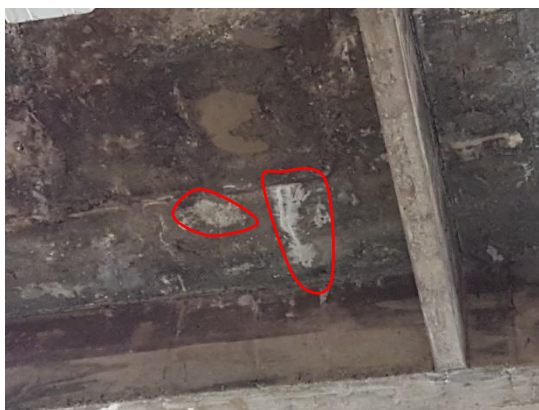
Foi realizada uma visita para a constatação de problemas no dia 20/11/2018. No teto sob os reservatórios de nível constante e fora de uso, que atualmente compõem arbitrariamente o sistema de cobertura (no projeto original não era essa sua função e não foi realizada qualquer adequação para tal). Foi verificada várias manifestações tradicionais de umidade como manchas e eflorescências. As figuras seguintes mostram esses problemas:

Figura 51 - Manchas de umidade e de eflorescências; eflorescências em destaque

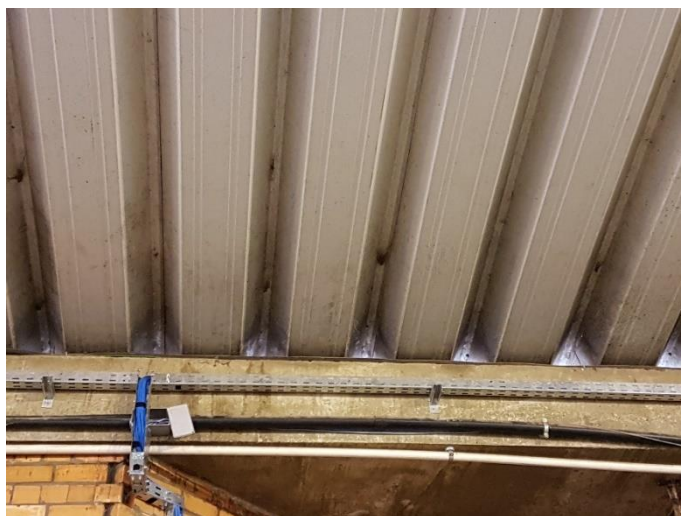
Na zona da cobertura marginal adjacente àqueles elementos de concreto há a presença de um telhado de alumínio, como dito no capítulo 4.2, não foi encontrado este elemento nos projetos originais, mas sim uma estrutura de fechamento em peças de concreto e também não se localizou projetos de readequação que contemplasse o telhado. Este apresenta boa aparência e integridade em toda a extensão do laboratório, inclusive nas peças metálicas de fixação, está apenas moderadamente sujo, em todo ambiente, como demonstra a próxima imagem:

Figura 53 - Telhado de alumínio com sujidades impregnadas

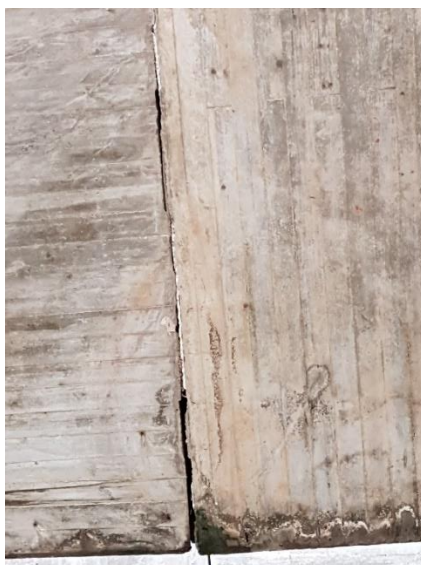
Foi visto por toda a extensão manchas brancas características de eflorescências (Figura 54):

Figura 54 - Extensão do paraboloide armada completamente esbranquiçado de eflorescências

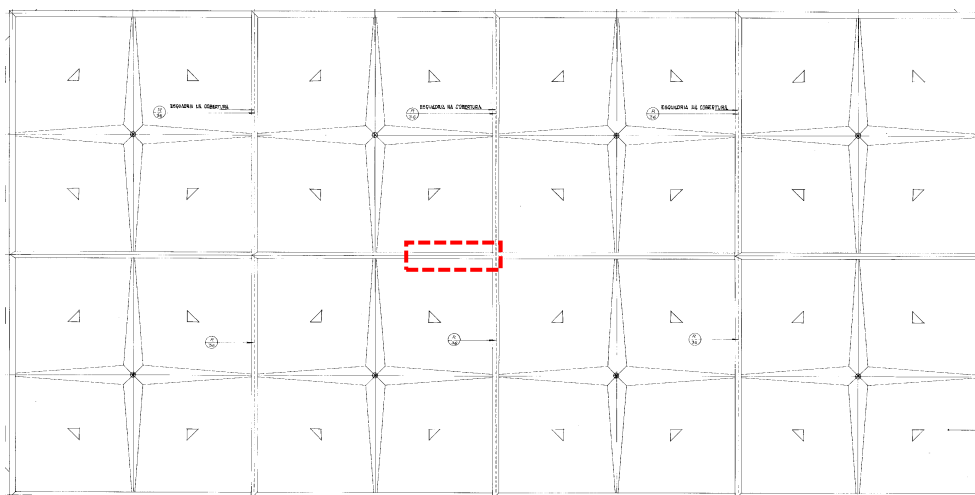
O grande espaço mostrado na imagem anterior é bastante sujeito a passagem de água da chuva, afetando grandemente a capacidade estanque da cobertura. O que foi constatado por grande poça imediatamente abaixo da ocorrência, constituindo um indício. Aparentemente foram postas esponjas no espaço, talvez com a função de amortecer a queda de água que por ali pode passar. A seguir indicação num esquema da cobertura do local em que ocorre:

Figura 57 - Indicação da zona de movimentação; em destaque

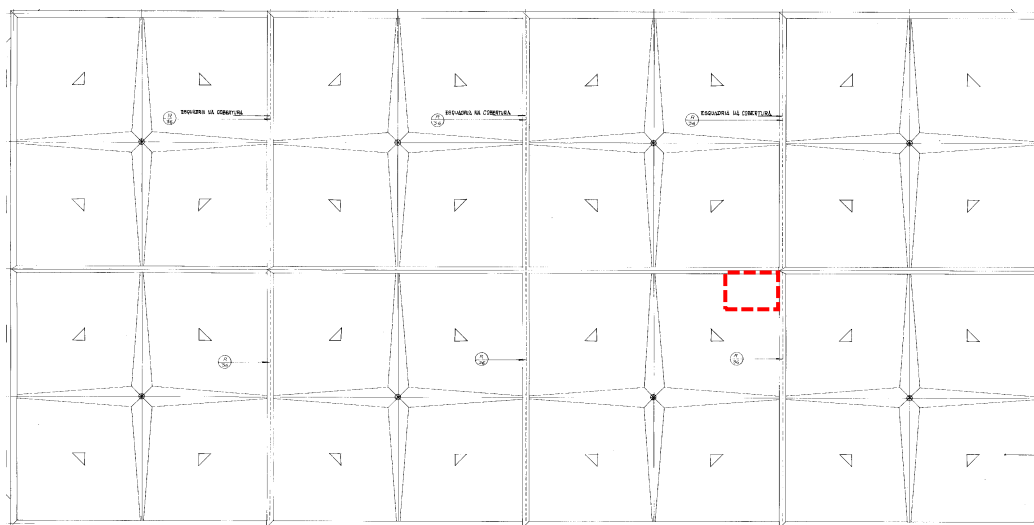
Foi identificado na área junto das arestas, próximo ao vértice de um dos paraboloides, intensa e preocupante desagregação de concreto, chegando a expor a armadura (Figura 58):

Há ainda bastante bolor e certa eflorescência no local. Tal situação apesar de pequena extensão, é grave no nível local, do referido parabolóide, podendo ter consequências na estabilidade estrutural do elemento, devendo haver inspeções e análises complementares para defini-las e quantifica-las. Num esquema da cobertura a localização desta desagregação de concreto e exposição da armadura é:

Figura 59 - Indicação do local de desagregação e exposição da armadura; em destaque

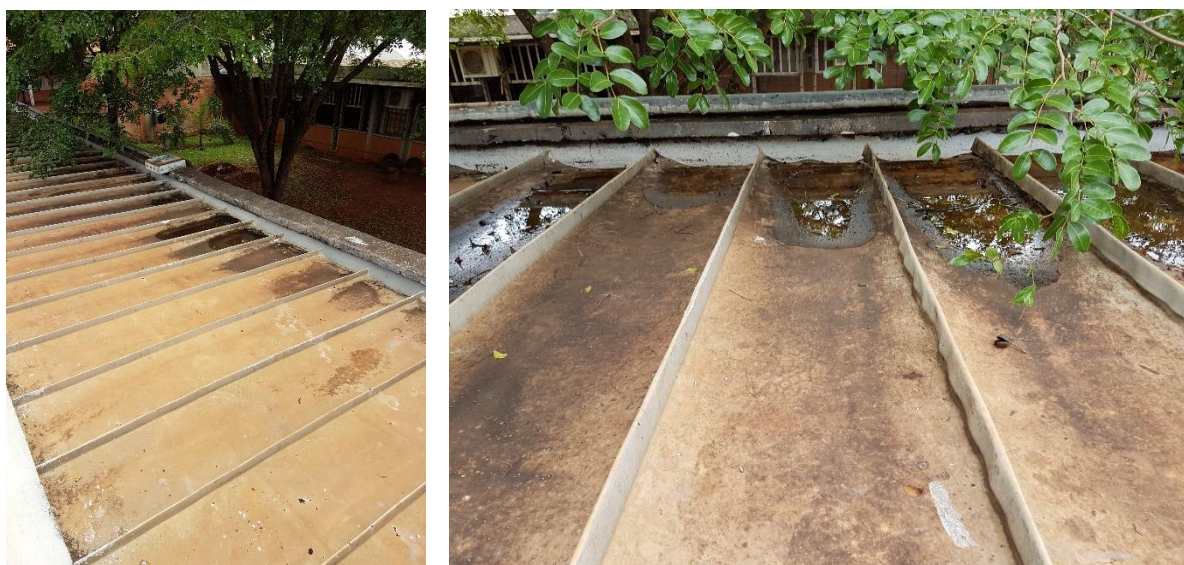
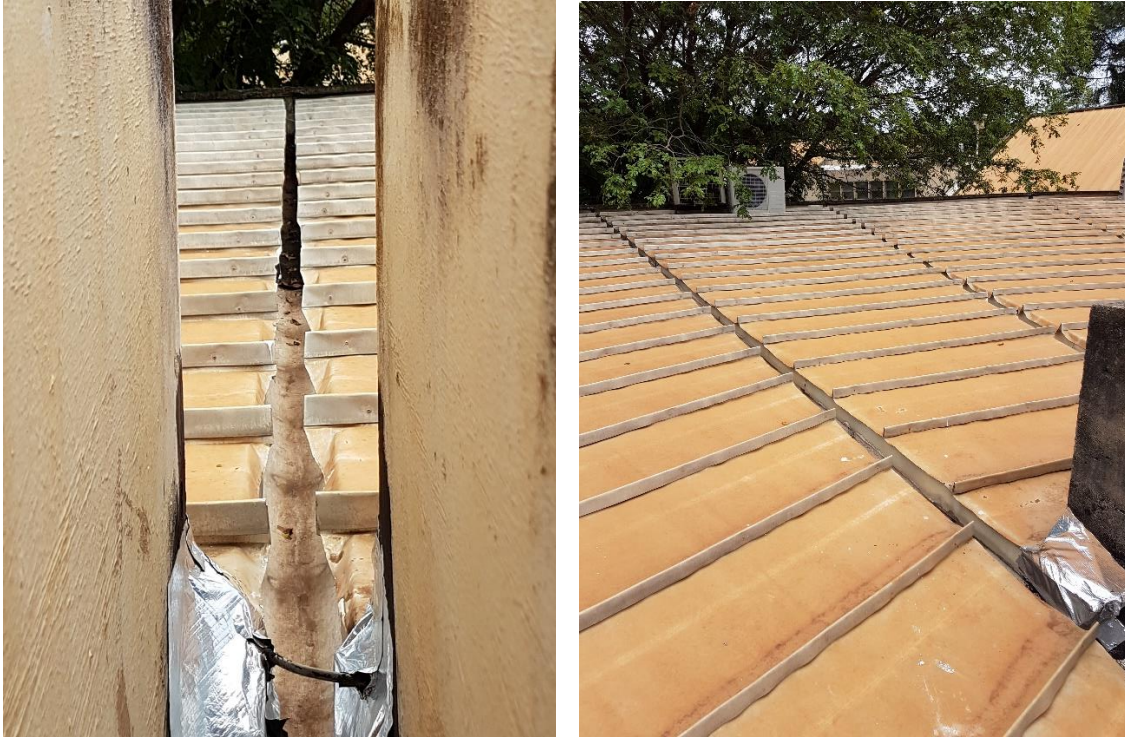
As imagens acima (Figura 62 e Figura 63) representam a situação de todo o revestimento (telhas de alumínio) na zona de vistoria. Verifica-se bastante pontos com deformações excessivas, destacando-se que é um telhado de alumínio, portanto bastante deformável. Essa situação pode levar a grandes acúmulos de água, como visto na Figura 62. Há também bastante detritos e sujidades superficiais acumuladas em extensões próximas da metade da área das telhas. Há também o desenvolvimento de bolores acompanhando as acumulações e sujeiras citadas em zonas sombreadas pelas árvores. Não foi, no entanto, encontrado qualquer sinal de corrosões, descasques, fissuração ou fratura, evidenciando a boa durabilidade do alumínio sob condições ambientais de meio urbano. Também não foram encontrados danos nos elementos de fixação aparentes do telhado.

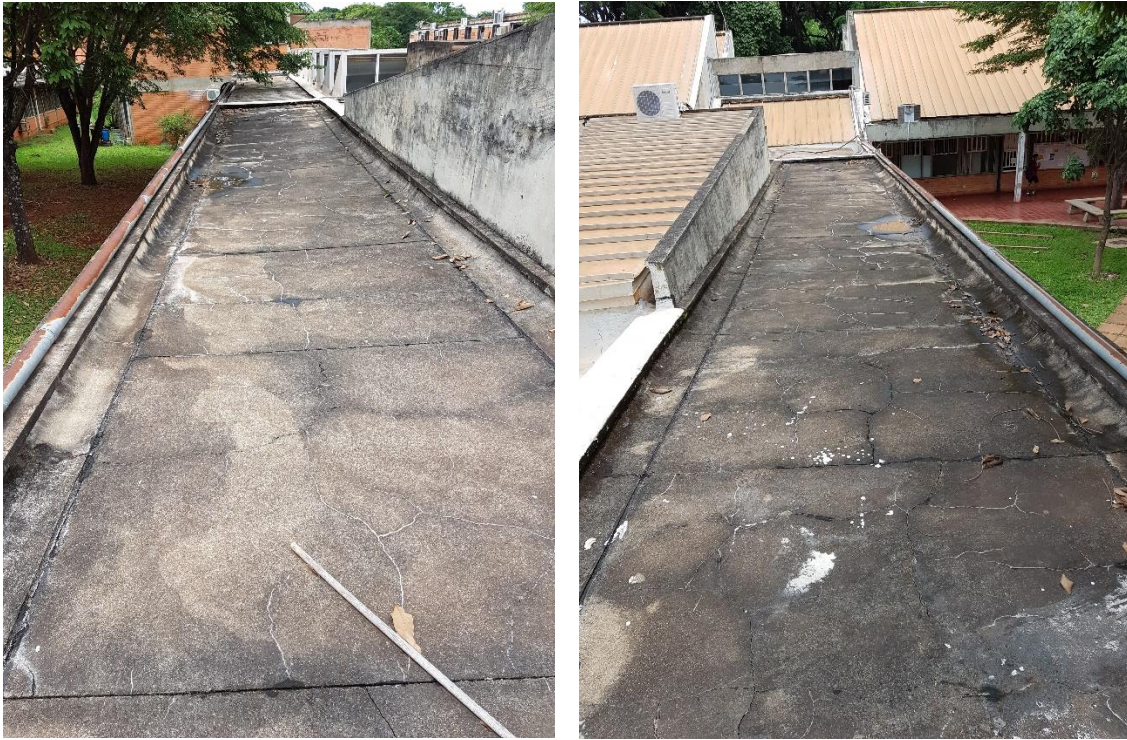
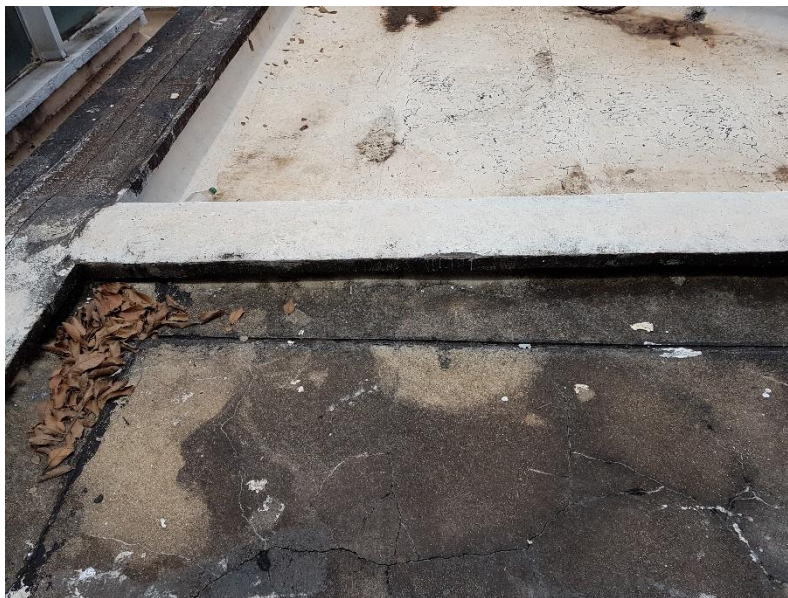
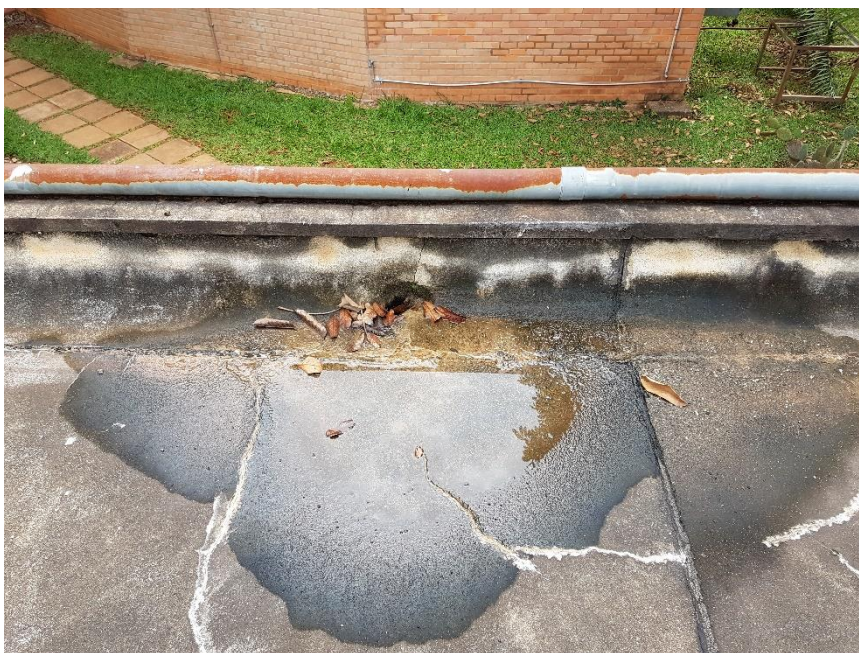
Não foi encontrado nesta laje sinais que indiquem impermeabilização posterior a retirada do telhado (operação sem data determinada, já presente em 01/09/2017, data de gravação do vídeo aéreo com VANT), configurando situação bastante danosa ao desempenho de estanqueidade do sistema de cobertura.

Também foram verificadas fissuras (de retração na maior parte) por toda a laje e em alguns locais pequenas desagregações de concreto. As fissuras apresentam sinais de preenchimento, porém antigo, bastante degradado e alguns locais já inexistente. Há muito acúmulo de sujidades no concreto (que possui microtextura superficial bastante rugosa, facilitando o processo). Próximo as extremidades, bem como saídas de águas pluviais (zonas de acúmulo de água) constata-se degradação do concreto, com bastante formação fúngica. Há manchas de umidade por toda a extensão da laje.

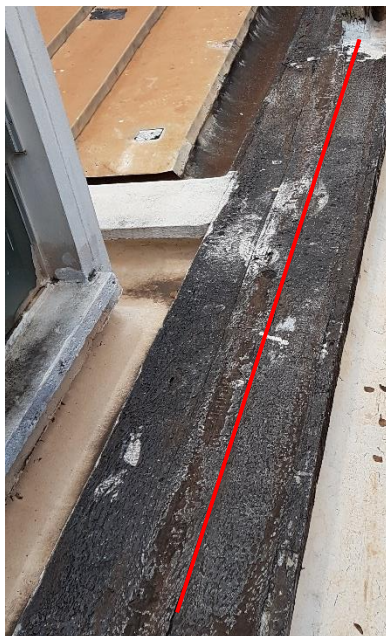
Na extremidade da zona de vistoria, próximo a zona de foco 4, determinada no capítulo anterior, há uma junta estrutural sem indícios de selante para impedir a passagem de água por entre ela, como indicado na Figura 68.

Figura 68 - Junta estrutural sem selante; em destaque

O problema verificado na área de foco 4 (ao fundo da sala CT 25/15) provavelmente se dá pela passagem de água na junta estrutural sem os cuidados necessários e mostrada na Figura 68. Essa junta passa sobre a parede ao fundo da sala e por onde as infiltrações ocorreram.

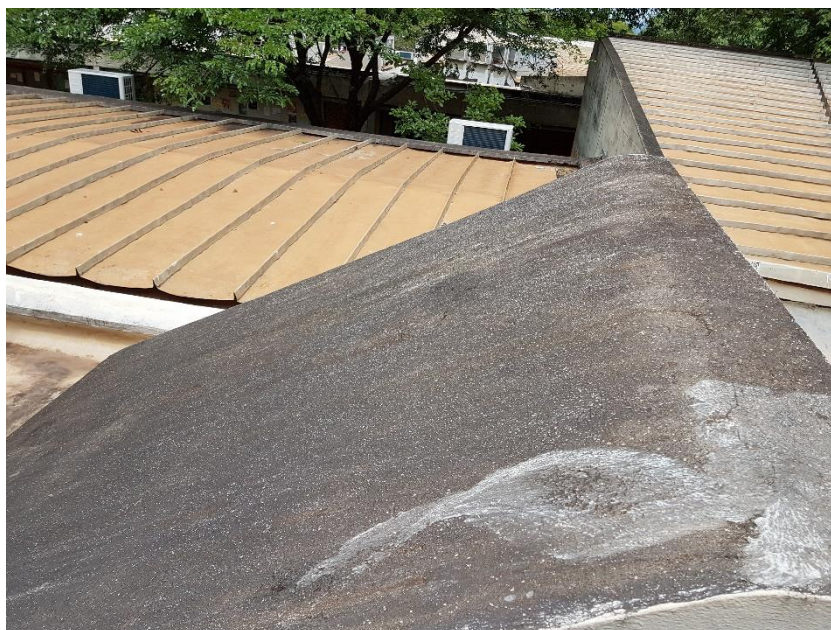
Figura 70 - Fotografia estrutura Claraboia

Como constatado na inspeção e exemplificado na Figura 70, a estrutura de concreto da claraboia encontra-se em boas condições, apresentando apenas sujidade superficial – situação padrão em todas estas estruturas de ventilação. Também não foram encontrados problemas estruturais, de caixilhos, fixação ou sinais de infiltrações em nenhuma das janelas, apenas pó acumulado.

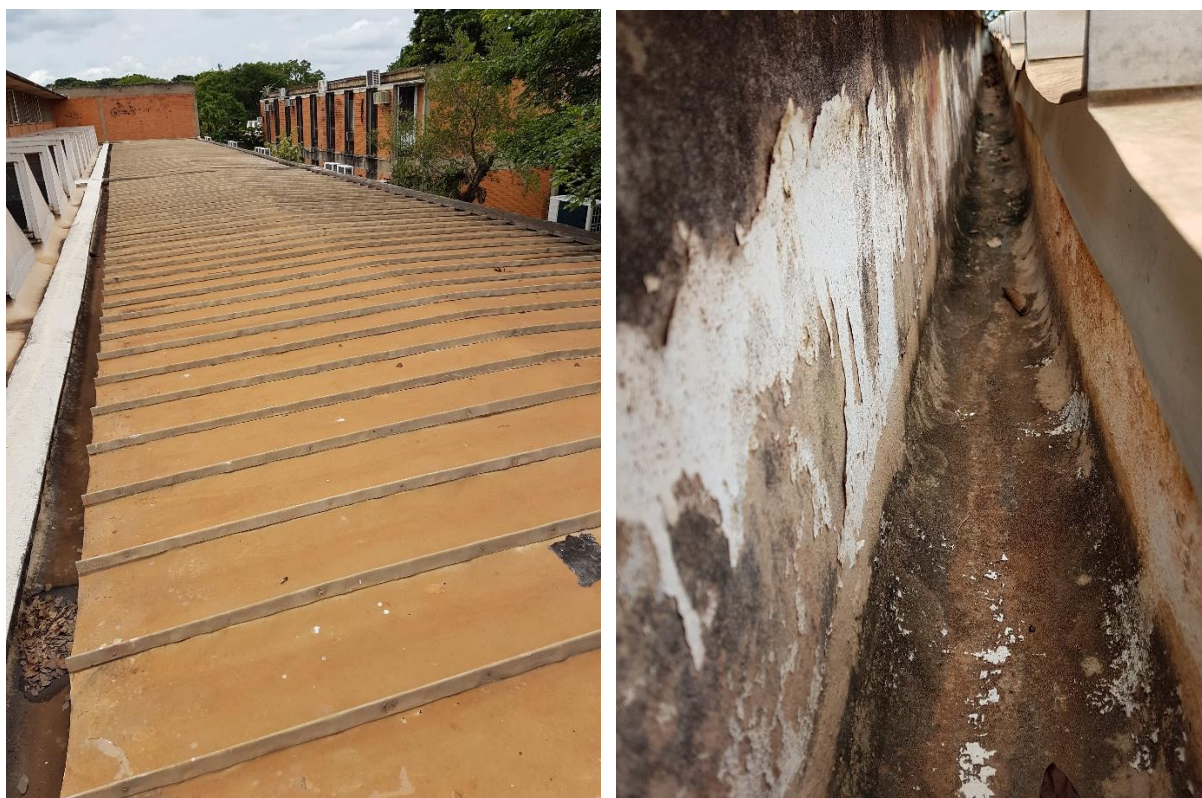
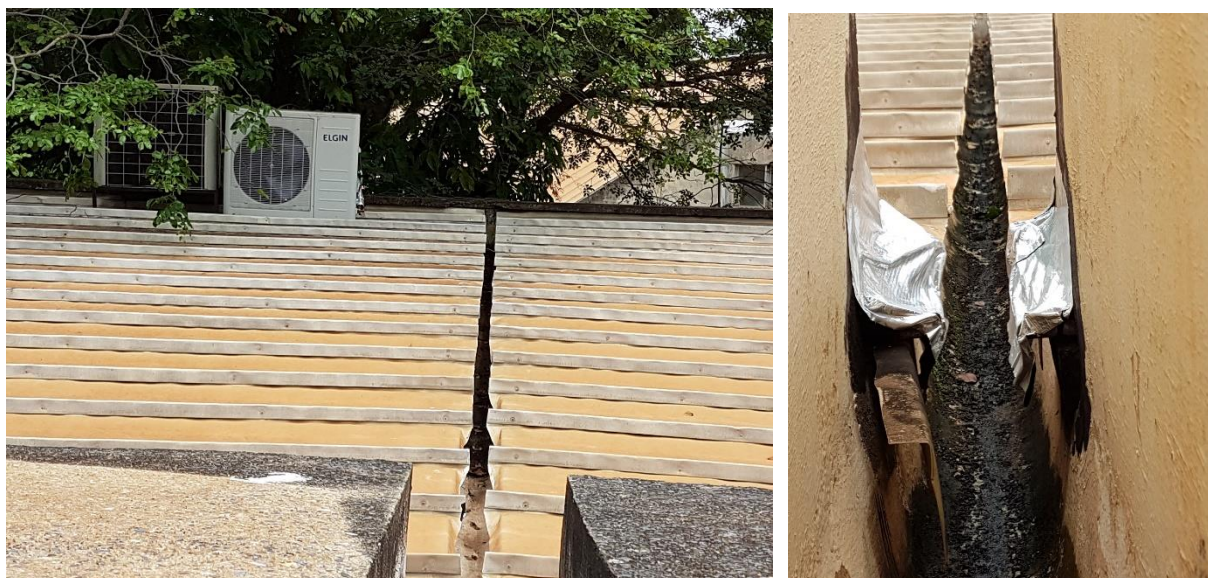
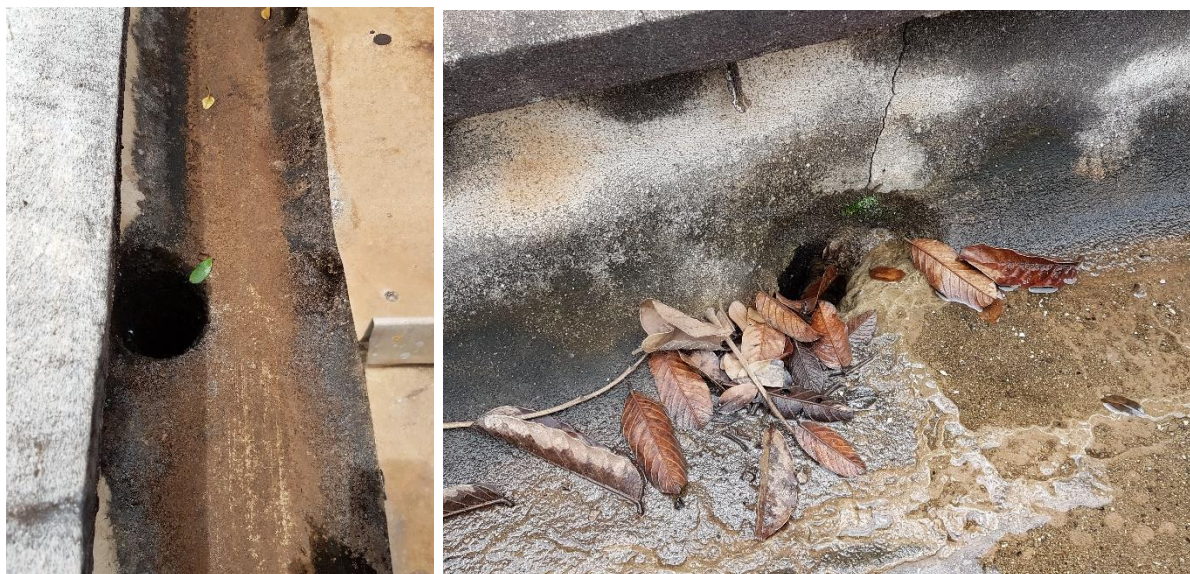
Constata-se ao longo de todas as calhas da zona de vistoria sujidades superficiais, acumulação de detritos e folhas em excesso, há também pequena acumulação de água em alguns pontos e manchas de umidade em toda a área. Situações exemplificadas nas figuras anteriores.

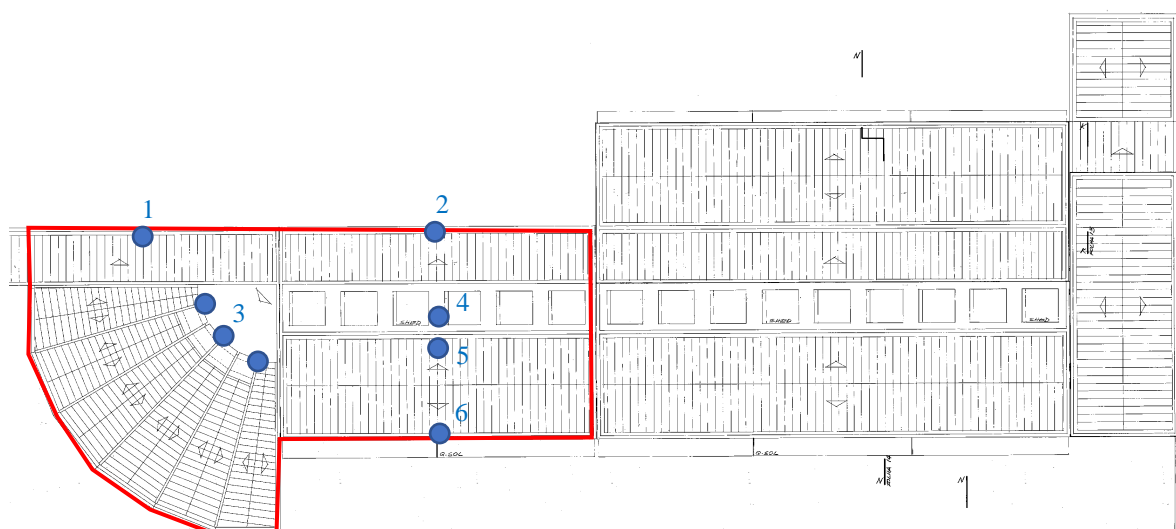
Nenhum dos tubos de queda vistoriados possui qualquer tipo de ralo ou elemento que impeça a passagem de objetos e detritos. Os tubos de queda possuem entrada de 100mm e estão localizados nos círculos azuis indicados na Figura 74:

Há a desconfiança de que a quantidade de tubos de saída possa ser insuficiente para as vazões escoadas pela cobertura, caracterizando mais uma anomalia no sistema de drenagem, assim a seguir estão análises simplificadas para determinar se isso procede.

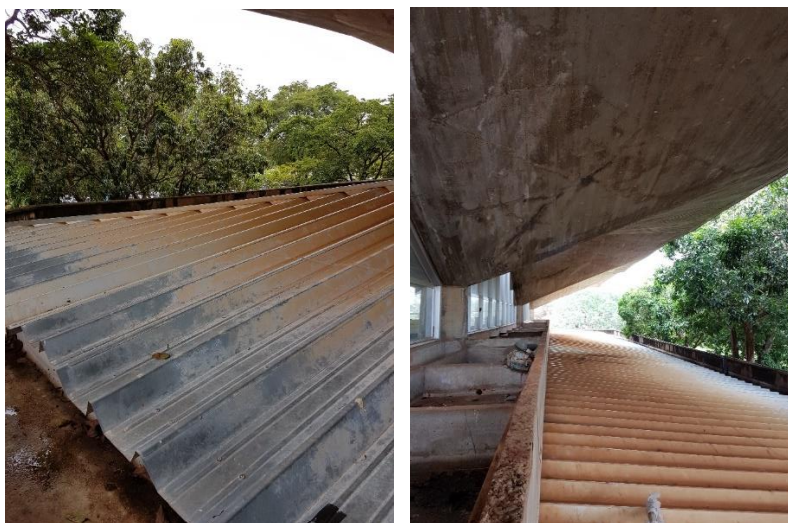
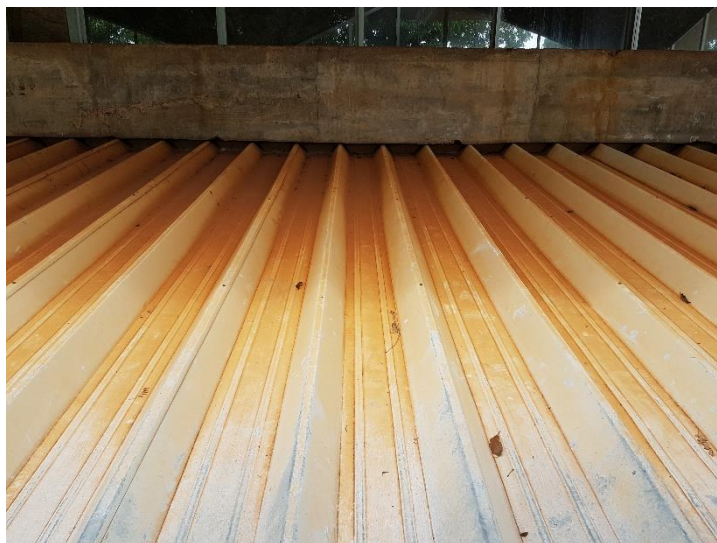
Figura 76 - Fotografias telhado perimetral 1 e 2

Figura 77 - Fotografia telhado perimetral 3

As telhas componentes do revestimento de toda a cobertura perimetral do bloco F, exemplificada nas imagens anteriores apresentam-se em bom estado de conservação, sem deformidades, desalinhamentos, corrosões ou descasques. Estão com bastante sujidades e alguns detritos incrustados por toda a extensão como mostrado na Figura 77. Destaca-se que o padrão destes acúmulos se dão junto a extremidade mais interna do telhado, bastante suja, até uma boa limpeza, próximo a extremidade mais externa, demonstrando que a chuva só atinge o telhado em maior quantidade e intensidade próximo a esta zona externa, o que é perfeitamente justificável pelo fato dos paraboloides cobrirem toda a área, captando praticamente a totalidade da água da chuva que cairia sobre a cobertura perimetral.

Externamente os elementos de fixação parafusos e porcas apresentam boas condições, sem anomalias aparentes. Os elementos metálicos de suporte, também se apresentam em muito boas condições, sem danos aparentes.

As telhas de aço galvanizado apresentam-se em ótimo estado de conservação, sem sinais de fissuras, fraturas ou degradações. Há apenas bastante poeira acumulada na zona mais interna, manifestação de origem natural.

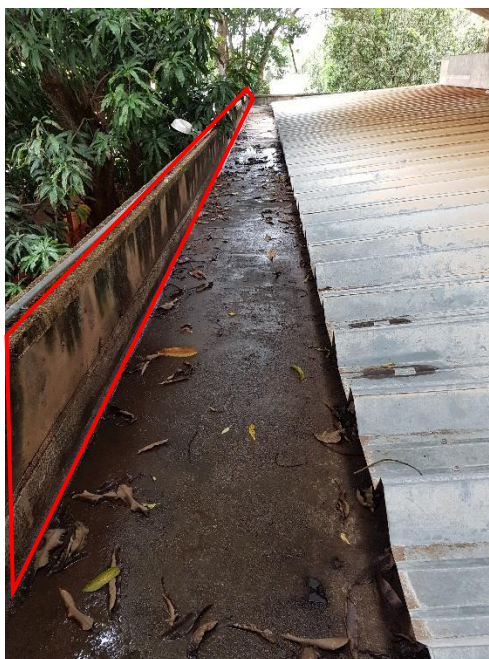
Figura 78 - Platibanda junto a calha de drenagem; platibanda em destaque

As platibandas apresentam degradação superficial do concreto, bastante sujidades e manchas de umidade, além de desenvolvimento de fungos em grande extensão, e apesar disso não parece haver intercorrência de ordem estrutural mais grave neste elemento, com a exceção de um ponto, mostrado na Figura 79:

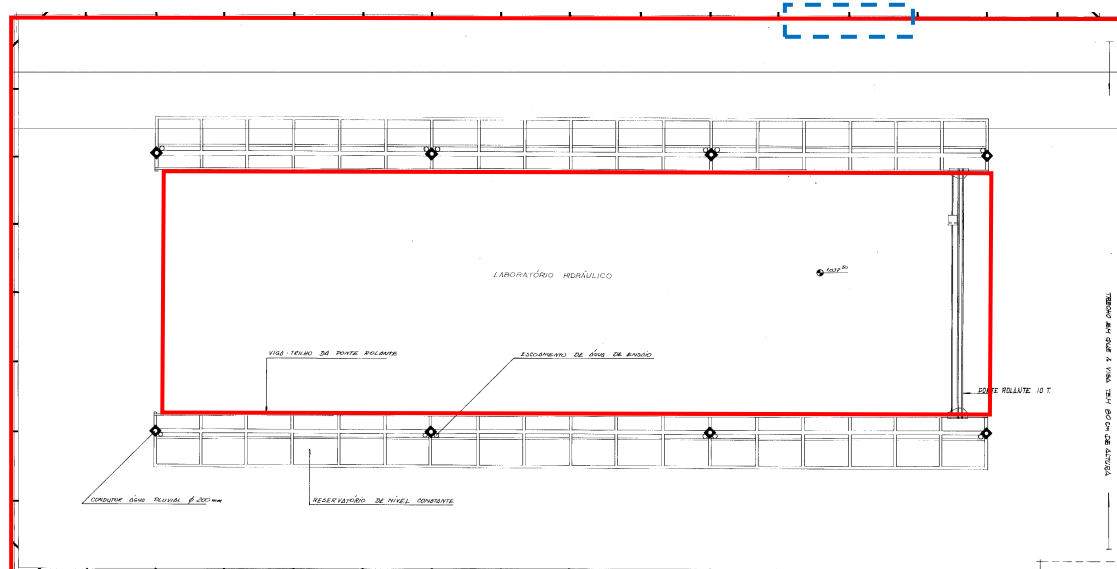
Na fotografia anterior percebe-se que há exposição de armaduras da platibanda, destacando-se que o concreto está com grandes fissuras que expõem as barras apenas na direção destas,

aparentando fendilhamento, porém é necessário uma vistoria e análises específicas para afirmar se realmente foi este o fenômeno que ocorreu, ainda mais pelo fato de a causa não aparentar degradação por condições ambientais, já que o concreto em toda a região desta patologia parece sã. A localização desta manifestação é a seguinte:

Figura 80 - Localização da exposição de armaduras da platibanda; local em destaque azul

As platibandas possuem sujeira acumulada, desenvolvimento de fungos e pequena degradação em alguns locais (origem natural), num ponto específico e localizado na Figura 80 há exposição da armadura – não é possível determinar, sem análises complementares se esta exposição da armadura é de origem endógena (por fatores inerentes a própria estrutura), exógena (por fatores externos a estrutura) ou funcional (pelo envelhecimento natural dos elementos). Nem todas as juntas das platibandas estão satisfatoriamente impermeabilizadas (origem exógena), apesar das operações recentes, com este fim.

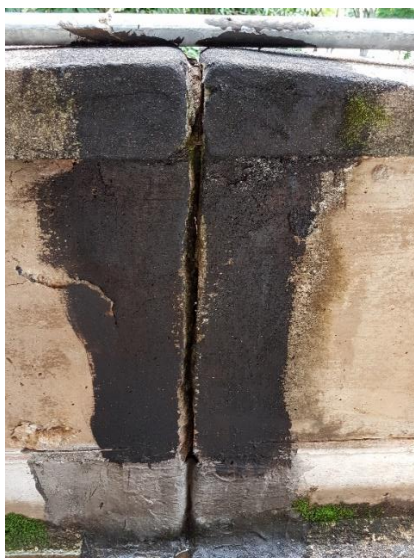
Há também na platibanda diversas juntas em que a manta de impermeabilização (operação realizada em maio de 2018) não foi posta corretamente e deve ter sido descolada ou nem sequer chegou a ser instalada como a seguinte:

Figura 81 - Junta da platibanda sem impermeabilização e selagem

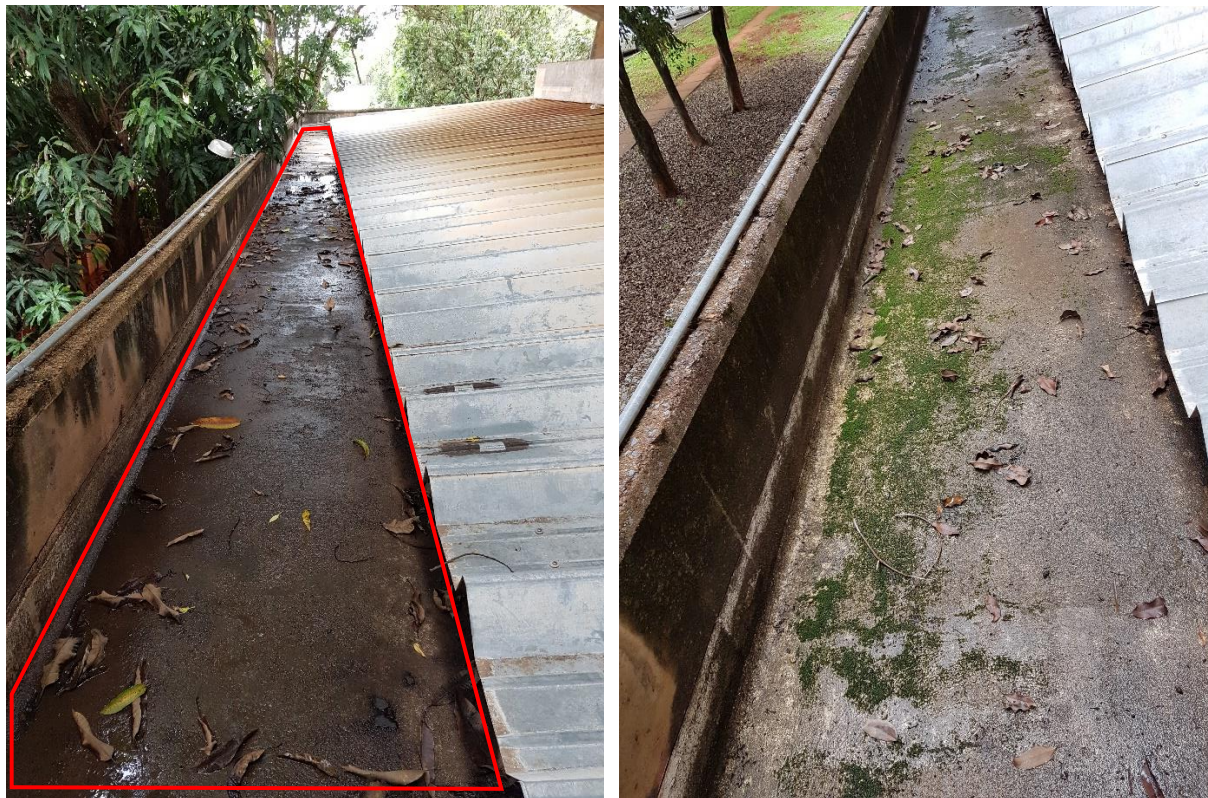
Figura 82 - Fotografias calhas 1 e 2; calha em destaque na fotografia 1

Há bastante sujeira superficial e acúmulo de detritos, com destaque para folhas e pequenos galhos provenientes da vegetação próxima. Há manchas de umidade em toda a extensão do elemento e bastante desenvolvimento de fungos, como demonstrado na fotografia 2 da Figura 82, constituindo-se inclusive em riscos para operadores de manutenção que necessitem utilizar o local, por estar bastante escorregadio. Há fissuras de pequena abertura em alguns locais, que podem constituir caminho para passagem de água, levando a infiltrações e degradação do concreto interno e armaduras.

As calhas possuem bastante sujeira acumulada, manchas de umidade, desenvolvimento de fungos, que inclusive impactam a segurança ao transitar pela estrutura (origens naturais) e algumas fissuras que podem ser objeto de infiltrações (origem indeterminada). Há acúmulo de água em vários pontos, inclusive em partes afundadas da manta de impermeabilização de algumas juntas, podendo ser criadouro para insetos vetores de doenças.

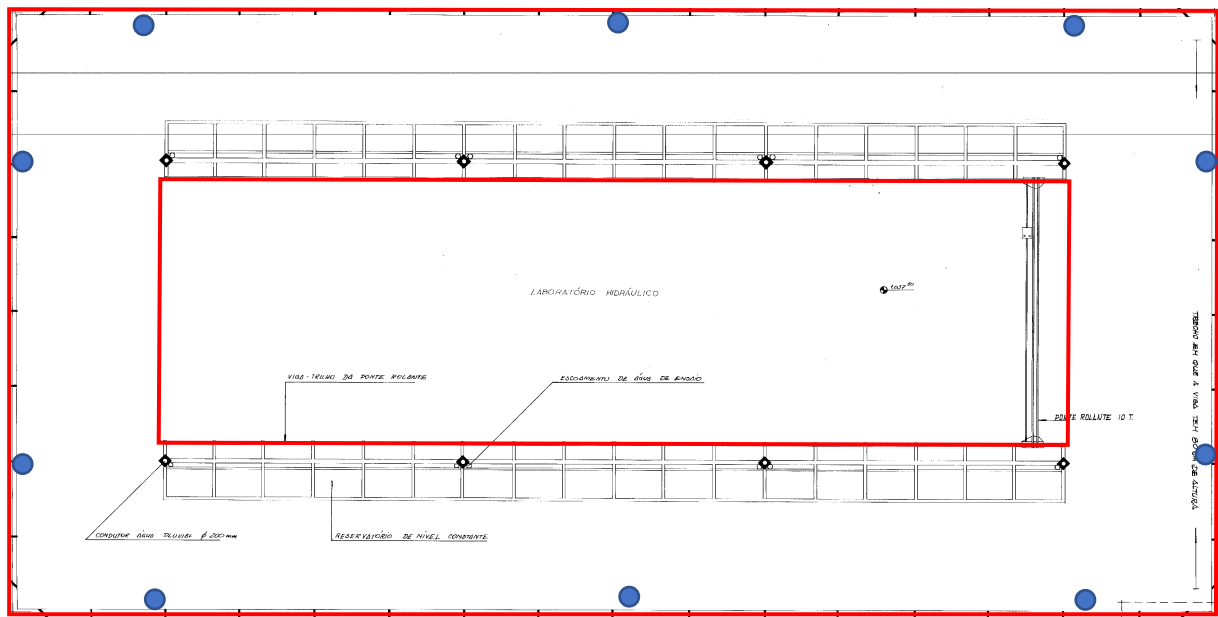
Pelo fluxo ser baixo, não há problemas de vazões nos tubos de queda, existem 10 tubos de queda com 70mm de diâmetro, o mínimo requerido pela NBR 10844 atualmente, nas seguintes localizações:

Figura 84 - Pontos de tubos de queda

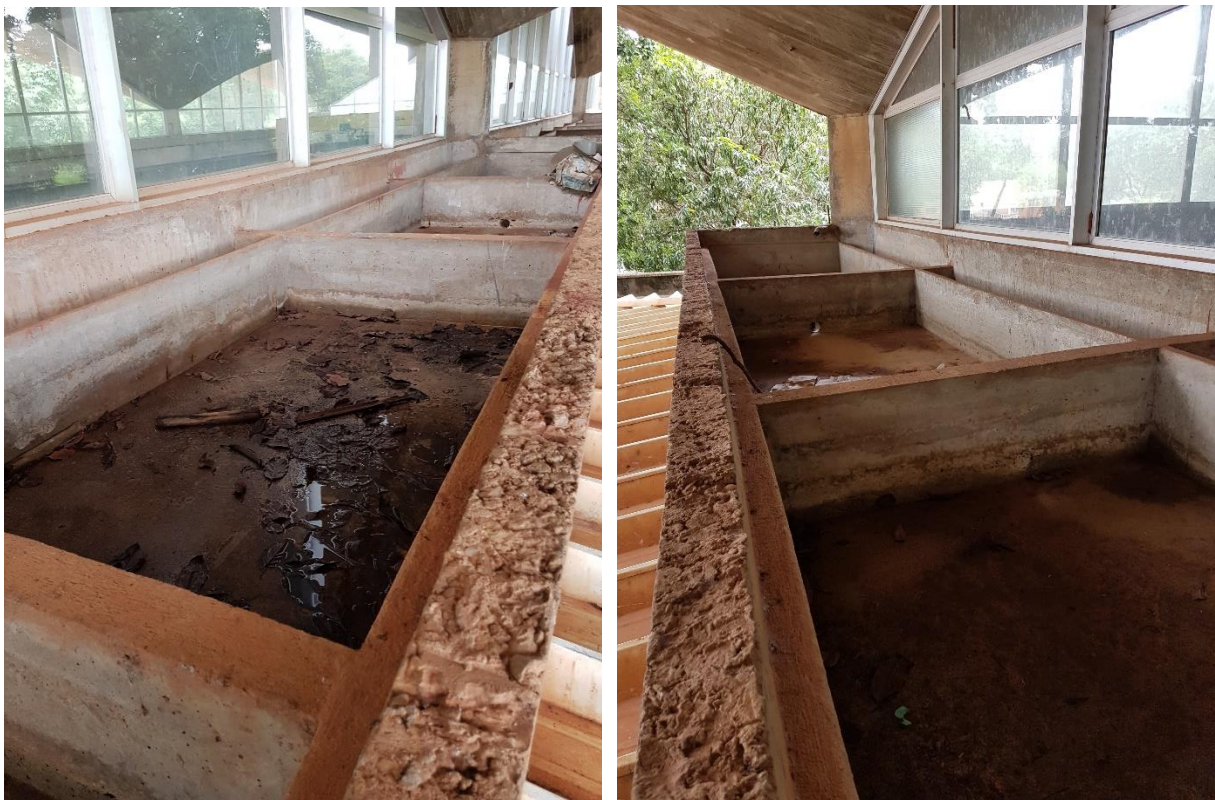
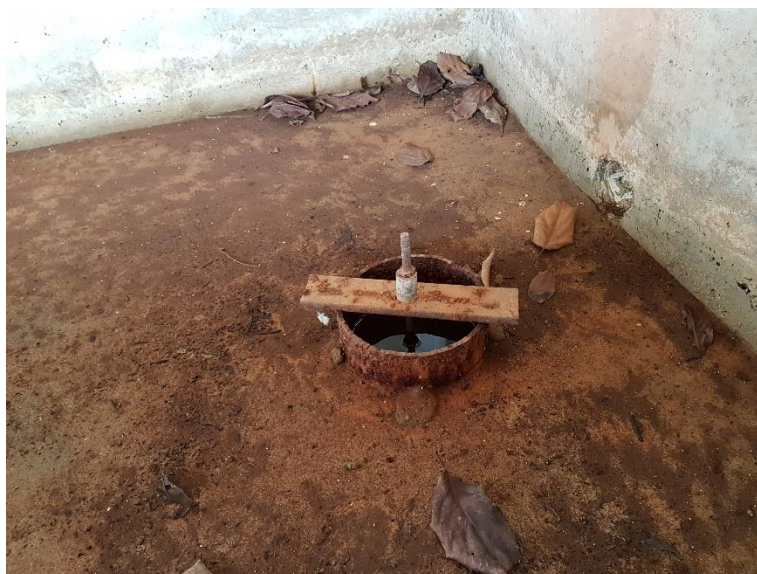
No geral aqueles elementos estão com boa aparência estrutural, com o concreto íntegro e sem desagregações, degradações ou fissuras aparentes. Há bastante acúmulo de sujeira e detritos (muitas folhas de árvores próximas). Apesar de receber pouca água da chuva, há deposição formando poças em vários locais, além de sinais de infiltrações que vem dos paraboloídes e ali acumulam, não tendo por onde fluir a água, já que os ralos (que foram projetados para escoamento de água de ensaio) estão fechados, inclusive nos mesmos há acúmulo de líquido, podendo ser foco de proliferação de insetos vetores de doenças. Nas Figura 86 e Figura 87, fotografias da situação explanada.

Figura 86 - Fotografias reservatórios de nível constante 1 e 2

Figura 87 - Escoamento da água de ensaio
