**CONSIDERAÇÕES SOBRE MÉTODOS DE AVALIAÇÃO
SUBJETIVA E OBJETIVA DE PAVIMENTOS URBANOS:**

O CASO DE VALPARAÍSO DE GOIÁS - GO

MONOGRAFIA DE PROJETO FINAL EM TRANSPORTES

BRASÍLIA / DF: NOVEMBRO / 2019

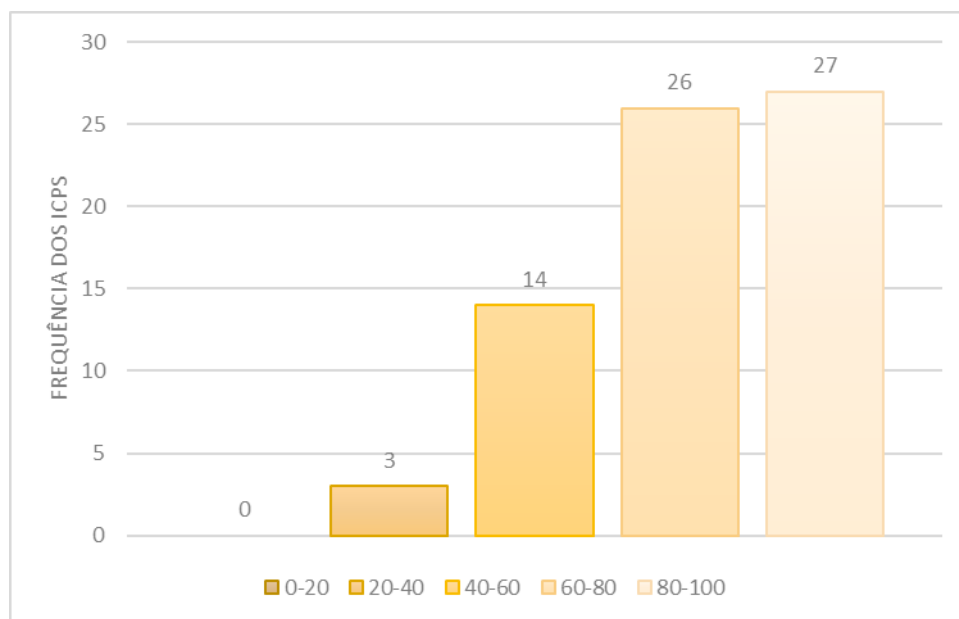
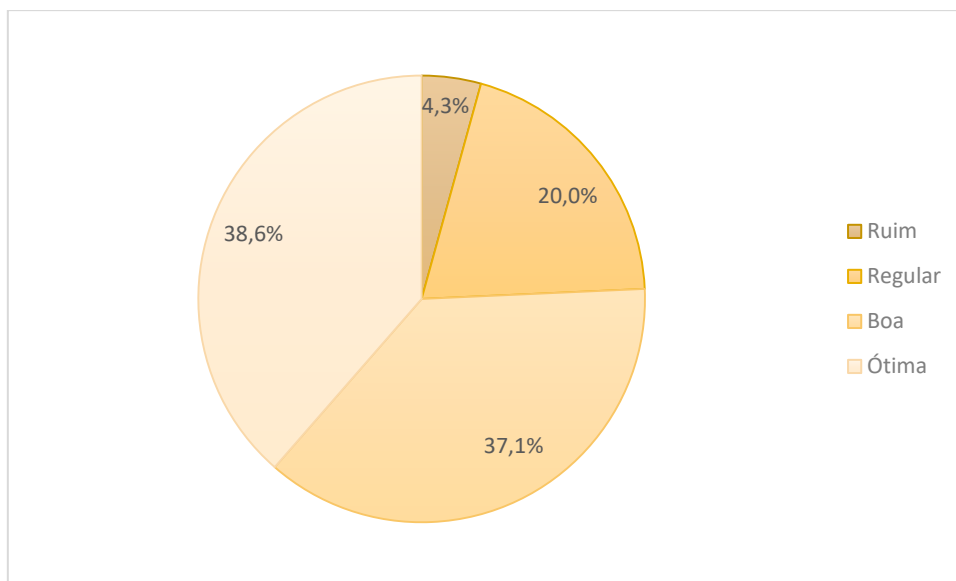
Figura 4.1 - Frequência dos ICPs pelo método proposto por Zanchetta (2017)

Apresentados os resultados, é possível inferir que, na amostra selecionada de 70 segmentos, só não foi verificada a classificação “Péssima” e que a média da condição dos pavimentos resulta numa classificação “Boa” com o valor médio de 72,16. Além disso, de acordo com Figura 4.2, 75,7% dos segmentos avaliados apresentam uma classificação entre “Ótima” e “Boa”, o que indica uma situação relativamente satisfatória das vias na região avaliada.

Notou-se também que Valparaíso de Goiás sofreu recapeamento recentemente, aumentando a média da qualidade das vias, principalmente a partir do segmento 59 até o segmento 70. Analisando os quartis, é possível concluir que os 25% menores valores de ICP objetivo são menores ou iguais a 62 pontos, e que 75% dos segmentos possuem valor equivalente ou inferior a 84,75 pontos.

Em relação à dispersão dos resultados obtidos, visto que houve esse recapeamento recente e que ainda existem vias que apresentam condições “Ruim” e “Regular” de rolamento, a amostra apresentou amplitude elevada, com um valor mínimo de 38 e máximo de 97. Tal fato indica diversidade de condições de vias, implicando uma variedade de atividades de M&R que devem ser aplicadas.

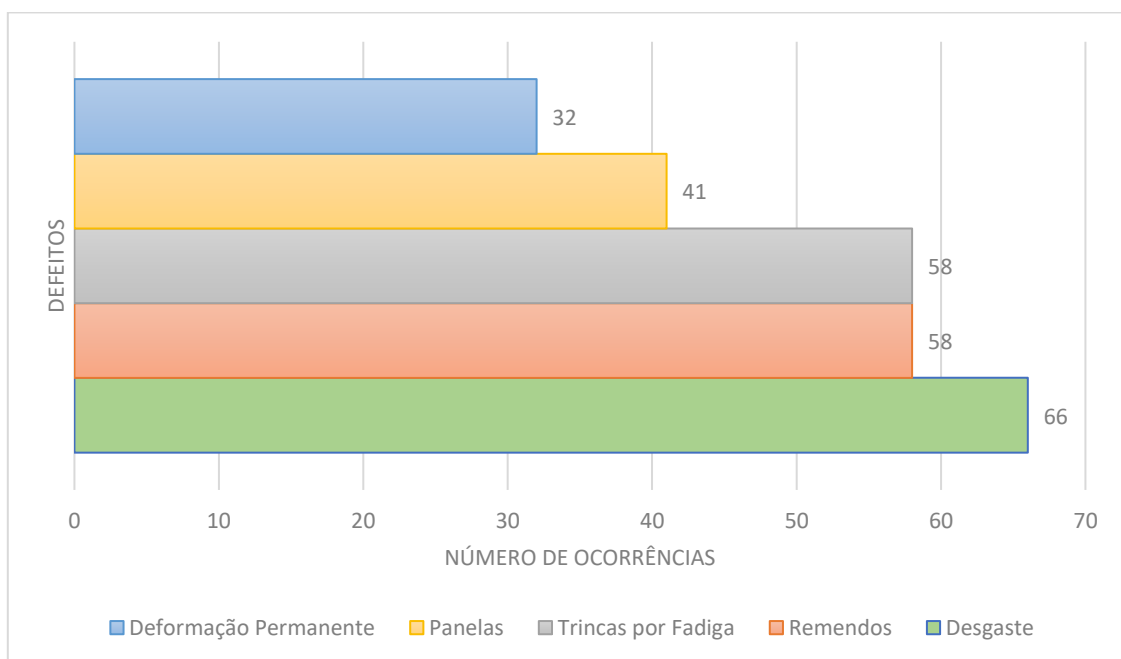
Figura 4.3 - Ocorrência dos defeitos pelo método proposto por Zanchetta, 2017

Outro resultado a ser analisado é a frequência de ocorrência de cada defeito observado durante a aplicação do método Zanchetta (2017), podendo ser desgaste, remendos, trincas por fadiga, panelas e deformação permanente. Esses números são apresentados na Figura 4.3. Os resultados de frequência de ocorrência de cada defeito não consideram a diferenciação do defeito em níveis de severidade ou extensão apresentada, apenas indica que em determinado segmento, aquele defeito foi evidenciado.

Percebe-se que o defeito mais frequente foi o desgaste, presente em mais de 94% da amostra avaliada. Isso se deve ao fato de o pavimento estar constantemente suscetível à ação de intempéries, ao tráfego e ao tempo, de forma que eventualmente um pavimento apresenta desgaste, mesmo que mínimo. Outros defeitos bastante recorrentes foram os remendos e as trincas por fadiga. O número elevado de remendos é consequência da prática equivocada das operações tapa buracos, normalmente mal executadas e realizadas seguindo a concepção do *worst first*, mencionado no item 2. As trincas por fadiga também são bastante evidenciadas e se devem, em sua maioria, às cargas de tráfego e ao enfraquecimento da estrutura durante o período de chuvas.

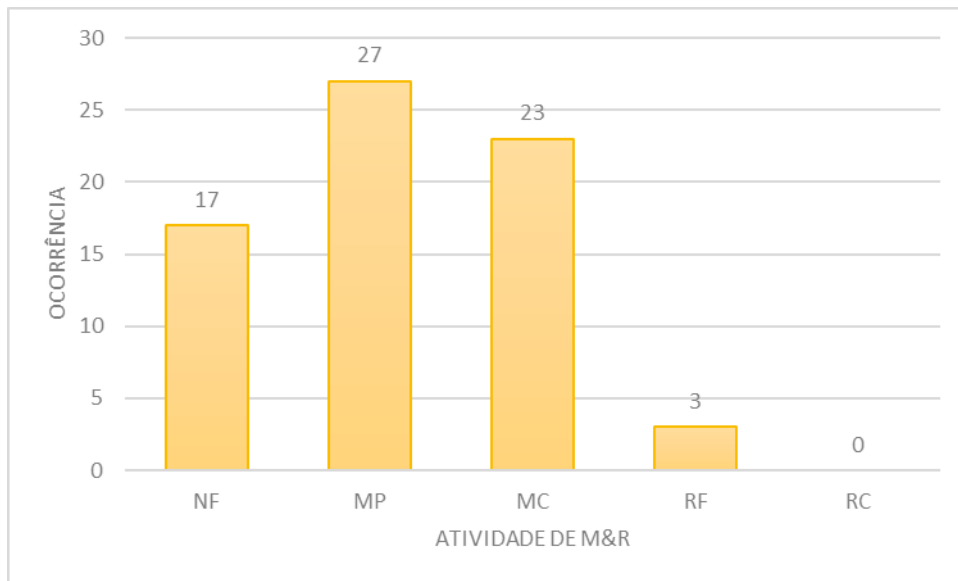
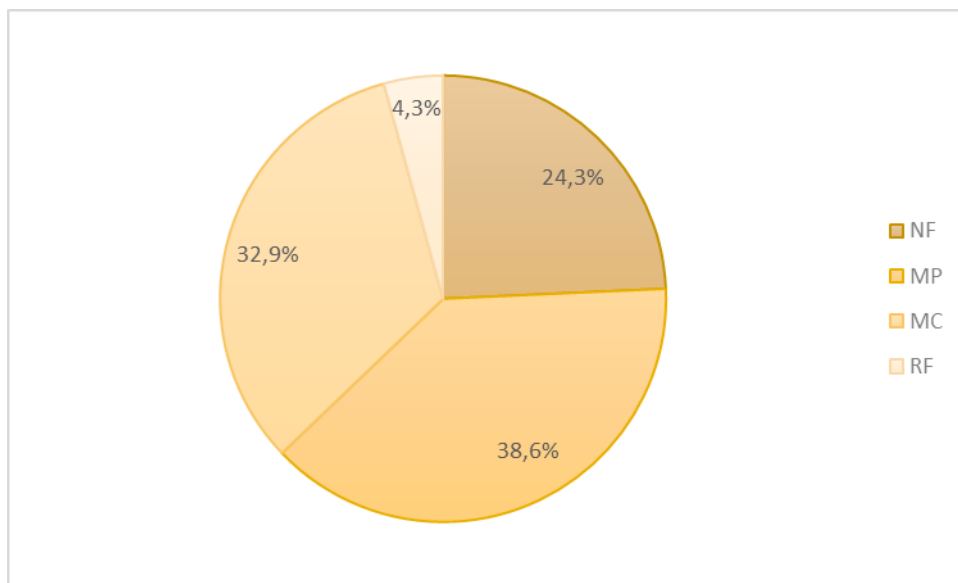
Figura 4.4 - Seleção das atividades M&R pelo método proposto por Zanchetta, 2017

Analisando-se a escolha das possíveis atividades de manutenção e reabilitação, verifica-se que nenhum segmento teve a Reconstrução como a melhor opção para o momento e que as principais atividades a serem executadas são as de Manutenção Preventiva e Corretiva. Contudo, durante a aplicação dos métodos, foi verificado que manutenções e reforços vêm sendo realizados na região, executando-se remendos e recapeamentos, no intuito de melhorar a

qualidade dos pavimentos, o que justifica a porcentagem considerável de pavimentos que necessitam ter reparos apenas preventivos.

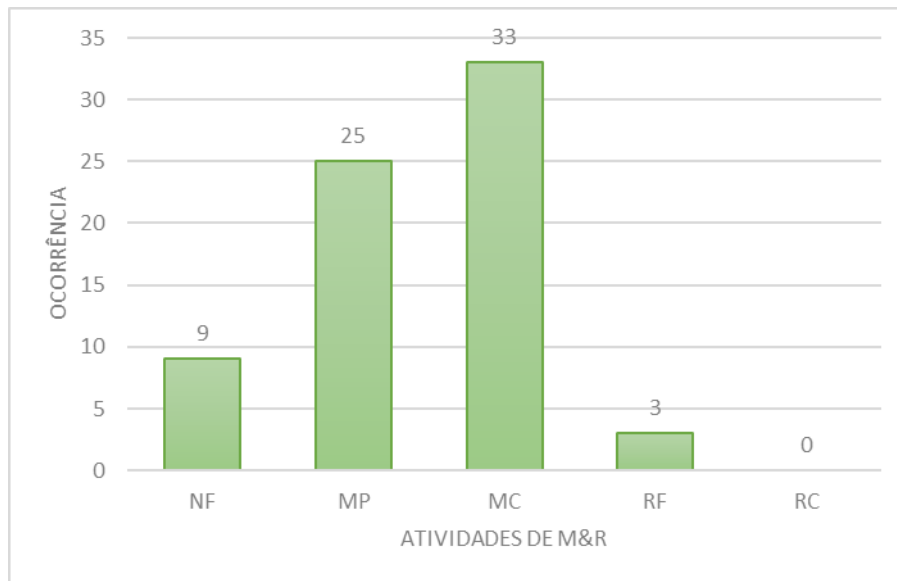
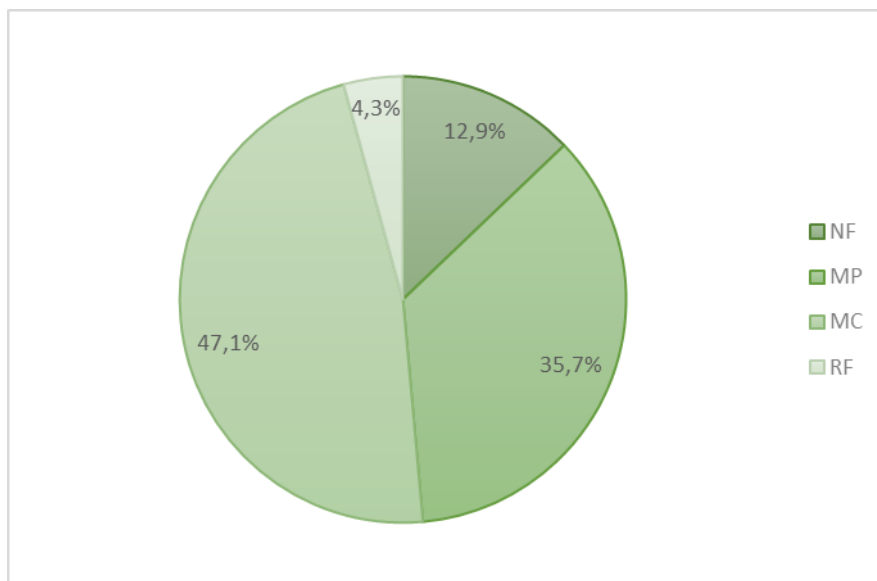
Figura 4.12 - Seleção das atividades de M&R pelo método da Escala Visual

Analisando-se a escolha das possíveis atividades de manutenção e reabilitação, verifica-se que nenhum segmento teve a Reconstrução como a melhor opção para o momento e que as principais atividades a serem executadas são as de Manutenção Corretiva e Preventiva. Contudo, diferentemente do método anterior, o número de MC é mais elevado, caracterizando

segmentos que necessitam mais de atividades corretivas do que preventivas, evidenciando-se uma certa falha no monitoramento periódico da região em análise.
