UNIVERSIDADE DE BRASÍLIA - UnB
FACULDADE DE TECNOLOGIA
DEPARTAMENTO DE ENGENHARIA FLORESTAL

**IDENTIFICAÇÃO E QUANTIFICAÇÃO DE
PATOLOGIAS EM UMA ESTRUTURA DE BAMBU**
ESTUDO DE CASO DA “OCA”, SINPRO, Brazlândia/DF

Trabalho de conclusão de curso apresentado ao Departamento de Engenharia Florestal da Universidade de Brasília, como requisito parcial para obtenção de graduação em Engenharia Florestal.

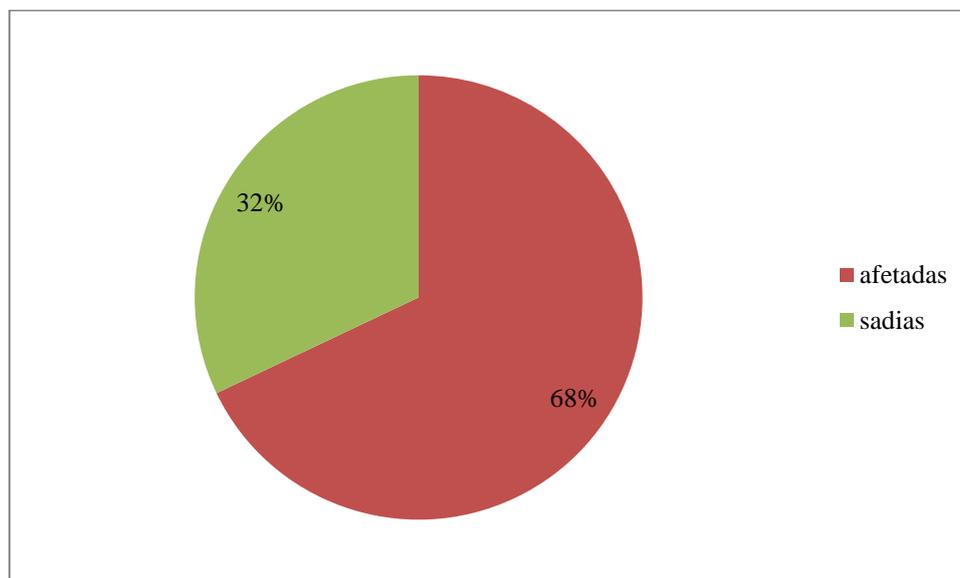
Figura 14 – Percentual de peças afetadas por patologias e peças “sadias” de toda Oca (Fonte do Autor)

Foram identificadas 91 peças afetadas por patologias, totalizando quase 68% das peças dispostas na obra (Figura 14). Destas, 32 peças apresentaram duas ou mais patologias e o restante apresentou uma das patologias isoladamente (Figura 15). A maior parte das patologias foi encontrada do lado oeste da estrutura, 46 casos, e a parte leste apresentou 39 casos. A tesoura central ainda apresentou seis casos, completando o total de peças afetadas.

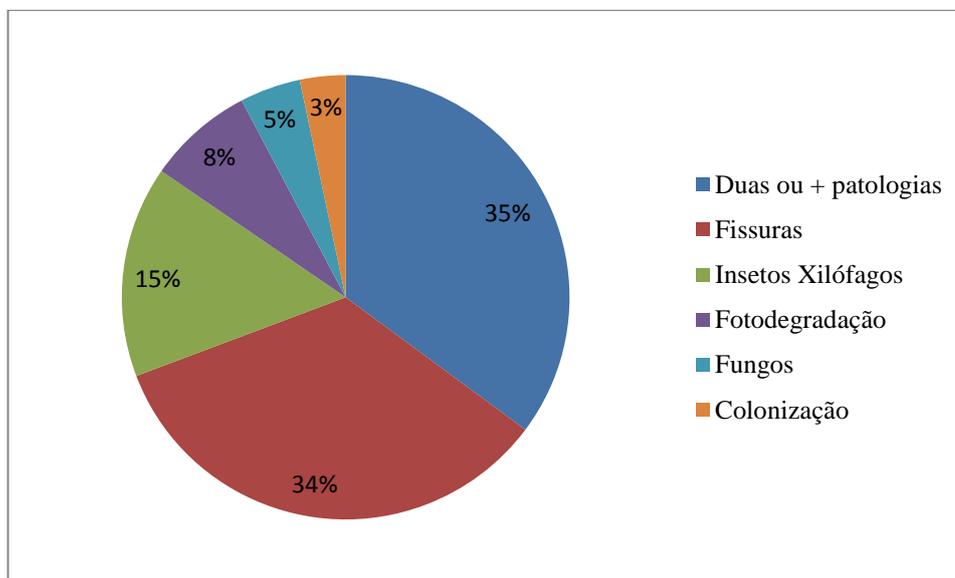
Figura 15 - Percentuais de patologias manifestadas individualmente nas peças afetadas ou combinações (duas ou + patologias) nas peças (Fonte do autor)

O fato de o percentual de peças afetadas por duas ou mais patologias ter sido alto, corrobora com a premissa de que a ocorrência de uma patologia em uma peça pode torná-la

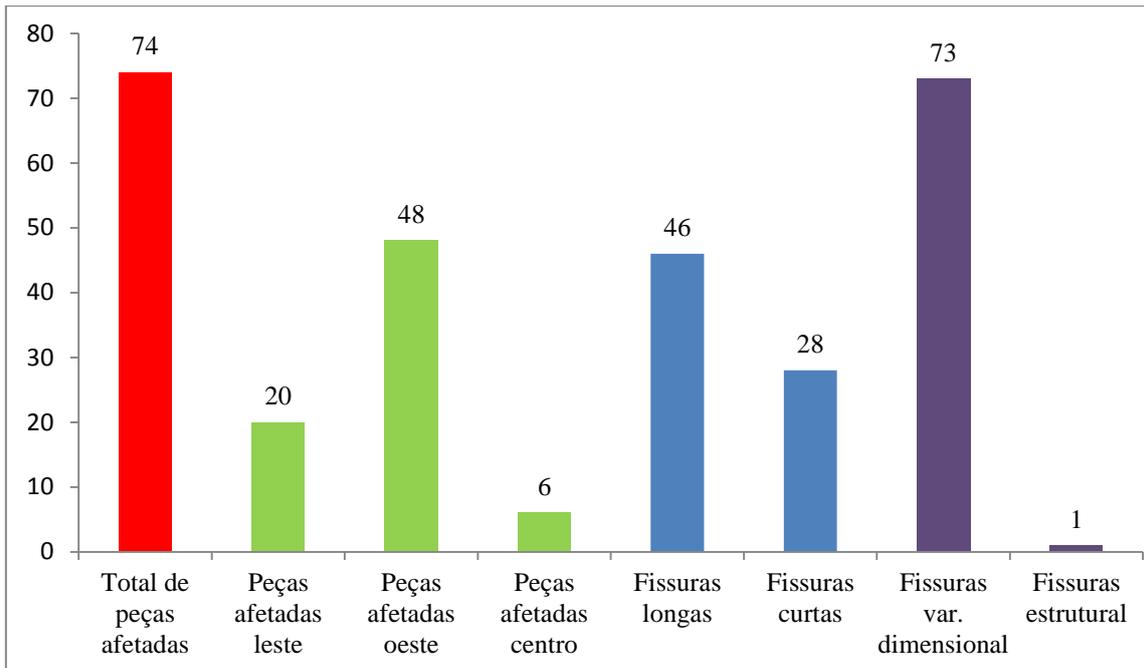
Figura 16 - Dados coletados sobre as fissuras na estrutura Oca, separando análises por cores (Fonte do Autor)

Fissura nos colmos (Figura 16) foi a patologia de maior ocorrência, afetando 55,2% do total de peças da estrutura. Dos 74 casos registrados para a patologia, 46 foram longas conforme a determinação na metodologia. As causas identificadas para as fissuras foram por variação dimensional (Figura 17), exceto um caso estrutural (Figura 18).

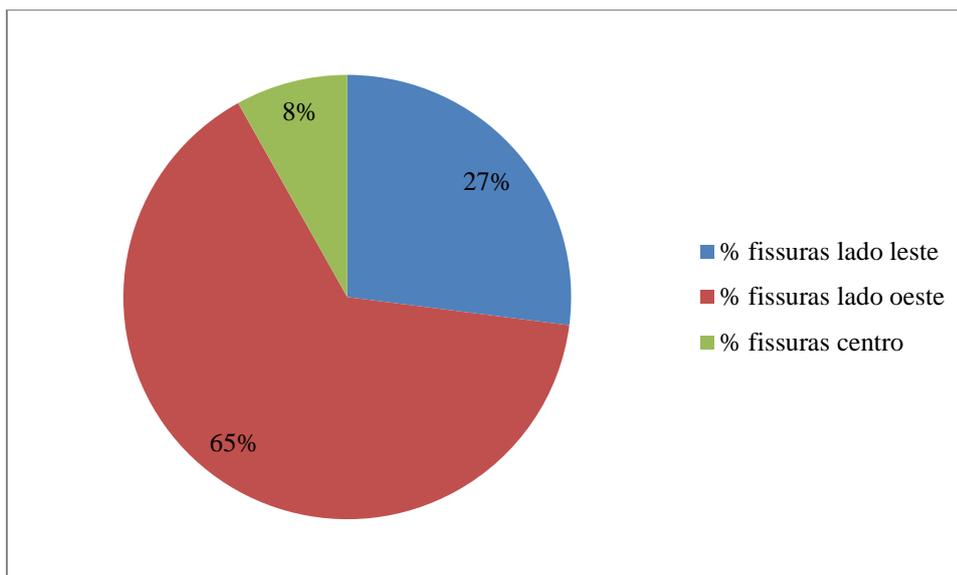
Figura 19 - Percentual de fissuras de acordo com suas localizações na estrutura. (Fonte do Autor)

A grande ocorrência de fissuras encontradas é compreendida pela exposição do material às ações climáticas. Como a estrutura da Oca não possui paredes, recebe diariamente vento, umidade e luz solar, de acordo com o clima. Corrobora o fato quando analisamos as partes da estrutura separadamente (Figura 19). O lado oeste, o qual é mais exposto ao sol e vento, por não possuir cobertura vegetal tão relevante como o lado leste, apresentou 65% dos casos de fissuras identificados, evidenciando que, tanto o vento, como o calor, estão relacionados diretamente com essa patologia.

Como a proposta desta estrutura é justamente proporcionar um espaço aberto para reuniões e palestras, deve-se trabalhar com a exposição do bambu aos fatores mencionados. Deste modo, como forma de evitar ou reduzir a ocorrência das rachaduras, propõe-se o uso de stain fosco ou verniz regularmente (MARÇAL, 2008), de forma a reduzir a troca de umidade dos bambus com o meio e, conseqüentemente, sua variação dimensional ao longo do dia. A necessidade de aplicação dos seladores pode ser verificada anualmente, por inspeção simples.

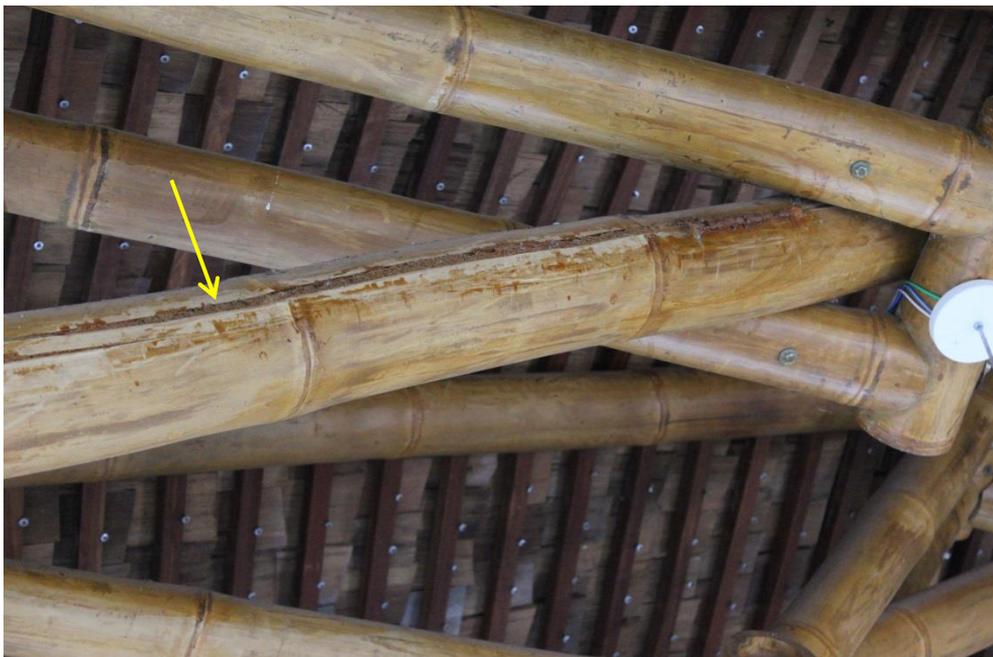
Figura 20 - Calafetagem com resina de mamona e serragem (seta amarela), realizada em uma outra estrutura do Complexo do SinPro. (Fonte: Luiz Henrique Schaefer)

Uma vez estabelecida a patologia, de nada adianta o tratamento com selantes e vernizes. Para casos de correção existem duas possibilidades de acordo com a severidade do caso. Para casos menos graves, com fissuras menos largas, o uso de braçadeiras é suficiente. As braçadeiras funcionam impedindo o movimento radial dos tecidos do bambu e a ampliação das fissuras. Para casos mais avançados, juntamente com as braçadeiras, deve-se realizar a calafetagem. A calafetagem é o preenchimento do vão criado pela rachadura. Pode ser realizado com uma mistura que leva cola para madeira e serragem de bambu, ou ainda por outras resinas naturais, como de mamona, substituindo a cola na mistura (figura 20).

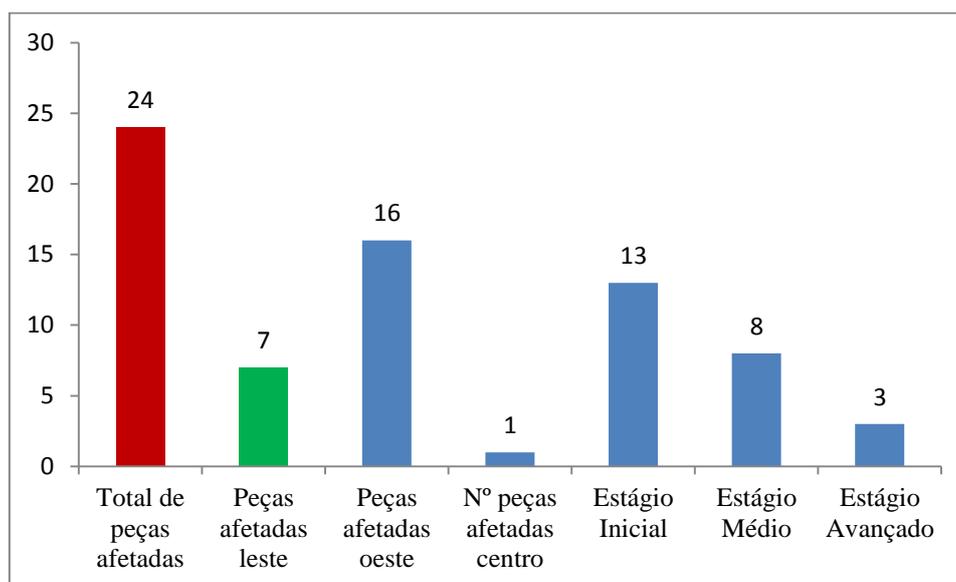
Figura 21 - Total de peças afetadas em relação à posição e estágio de desenvolvimento relativo para a patologia fotodegradação (Fonte do Autor).

A fotodegradação foi a segunda patologia de maior ocorrência de origem abiótica, e a terceira maior em toda a estrutura. Foram identificados 24 casos, no total de 134 peças da estrutura. A maioria dos casos registrados (54%) foi enquadrada em grau inicial de desenvolvimento relativo, apresentando leves indícios de desgaste superficial. Somente três elementos foram enquadrados em estágio avançado, sendo estes os casos de referência pré-estabelecidos como os piores casos (Figuras 21 e 22).

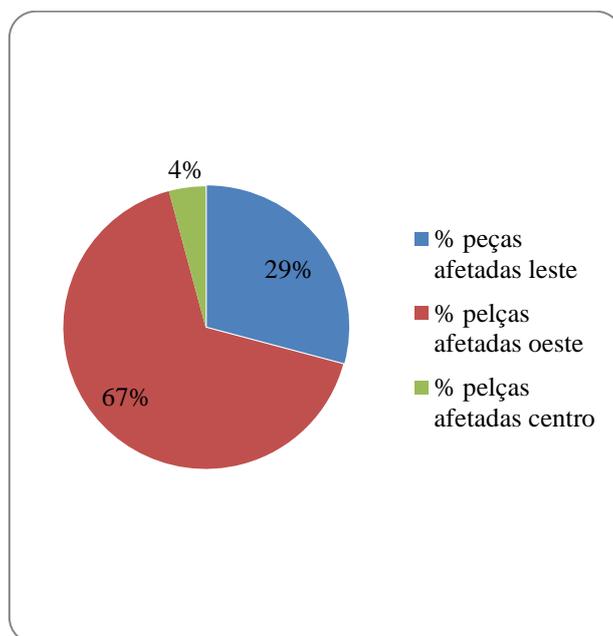
Figura 23 - Percentual de ocorrências de fotodegradação em relação à posição na estrutura (Fonte do Autor)

As peças afetadas foram sempre as mais próximas aos pilares, as quais estão mais sujeitas a receber luz do sol diretamente no amanhecer ou entardecer. Como há uma variação no trajeto solar ao longo das estações, observou-se uma ocorrência dos sintomas em diversos pontos da estrutura, tanto do lado leste, como do lado oeste. Porém, assim como a ocorrência de fissuras, a maior parte dos casos se concentrou do lado oeste da estrutura (Figura 23).

Novamente explica-se o fato pelo lado oeste ser o lado menos protegido por vegetação e mais exposto à ação solar. Sabe-se que todas as peças foram protegidas com “Stain” durante a construção da obra, e que este tem uma durabilidade limitada, principalmente quando exposto às intempéries. Fabricantes recomendam a manutenção em períodos de seis meses até dois anos (JUNIOR; KENUPP; CAMPOS, 2009), de acordo com o uso. Como as peças em questão estão expostas há seis anos, a falta de manutenção dessa proteção está permitindo a deterioração do material.

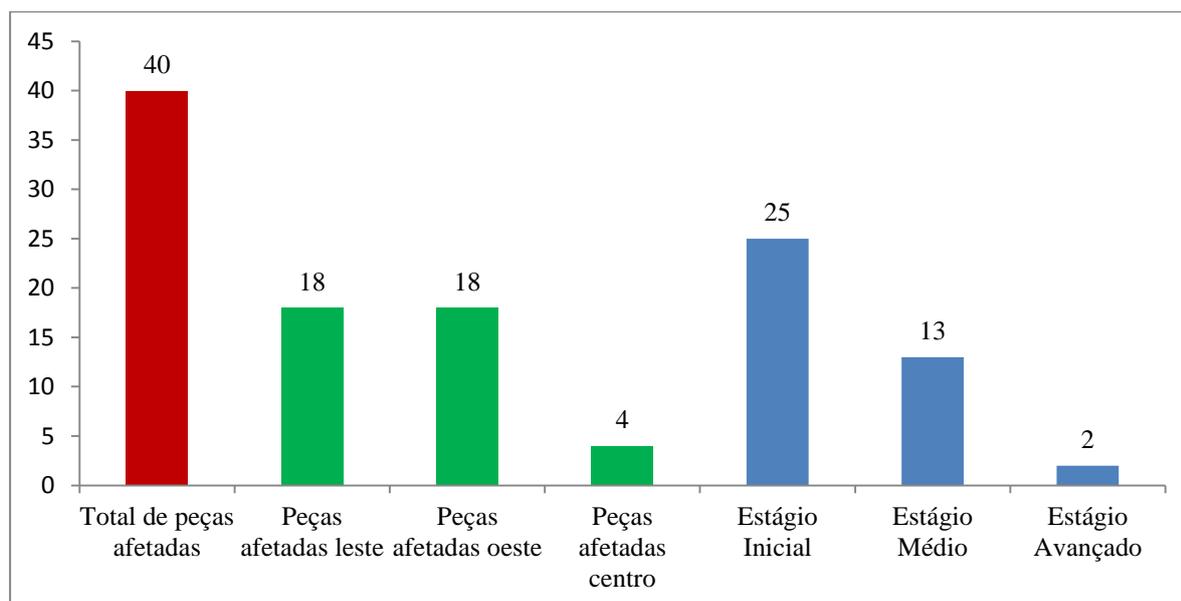
Figura 26 - Dados numéricos em relação ao total de casos de insetos xilófagos, posição e estágio de desenvolvimento relativo (Fonte do Autor)

Foram encontradas em 40 peças a presença de insetos xilófagos (Figura 26), sendo em todos os casos o ataque causado por coleópteros. Os vestígios dos ataques encontrados foram característicos de *Chlorophorus annularis*, exceto um único caso, em que foi encontrado vestígios de *Dinoderus minutus*. De todos os casos, somente dois encontravam-se no estágio relativo avançado, estando 25 em estágio inicial e 13 em estágio médio (Figura 27).

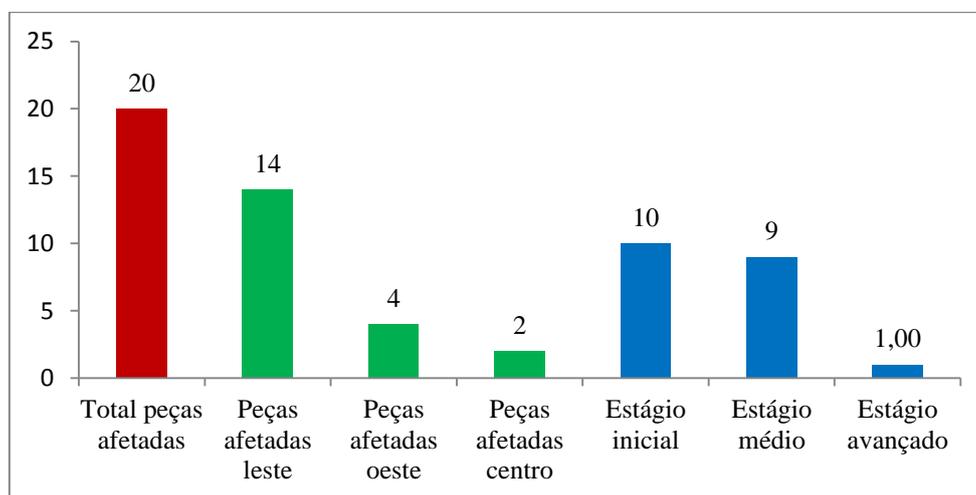
Figura 30- Informações relativas ao registro de fungos na estrutura. (Fonte do Autor)

Fungos foram identificados nas peças em menor quantidade do que insetos (Figura 30), porém tiveram relevância de quase 15% no total de peças da edificação. Ao contrário das fissuras e da fotodegradação, 70% dos registros realizados para esta patologia estiveram na

porção leste da estrutura (Figura 31). De todos os casos, somente um se destacou em pior estágio, considerado assim o caso referência. Dos 19 casos restantes, dez (10) foram classificados em estágio inicial e nove (9) em estágio médio (Figura 30). Todos os casos foram identificados como fungos manchadores pela natureza de sua ação.

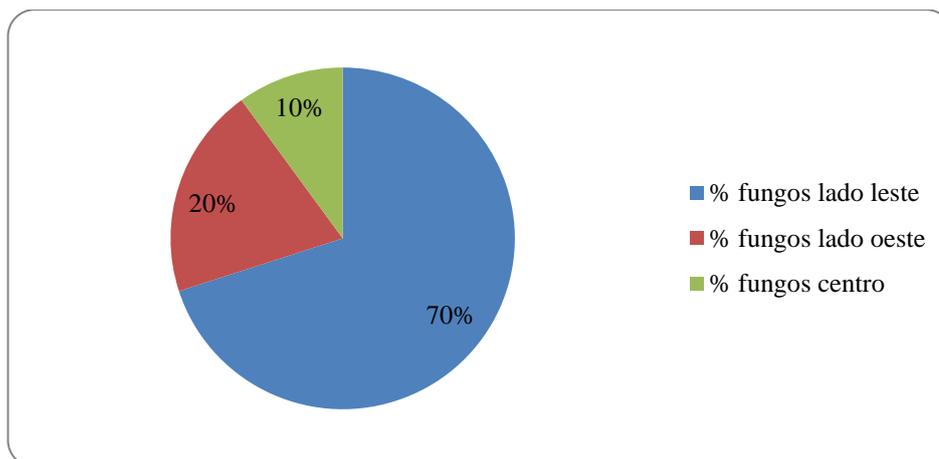
Figura 31 – Percentual de ocorrência de fungos em relação à posição na “Oca” (Fonte do Autor)

Compreende-se do fato da porção leste da estrutura ser mais sombreada e protegida por vegetação que há maior manutenção da umidade e de condições ideais para estabelecimento de fungos (Figura 31). Esta informação combinada ao fato de patologias manifestadas por maior exposição à ação solar e outros agentes climáticos estarem do lado oposto da edificação, indica que soluções arquitetônicas que considerem o ambiente e suas ações no material utilizado podem reduzir a quantidade de patologias nas construções, especialmente em bambu. Para verificar esta afirmação, mais estudos de caso devem ser realizados, em diferentes condições e com diferentes soluções arquitetônicas, a fim de se comparar estudos e melhor compreender o comportamento das patologias em bambu.

Somado ao fator “umidade”, a falta de limpeza e manutenção das camadas superficiais de verniz dos bambus fornecem um ambiente aderente, favorável à deposição de esporos de fungos e permitem o seu desenvolvimento (BALLESTÉ, 2017). Maiores cuidados neste sentido, contando com limpeza regular e aplicação da proteção superficial, certamente reduziria a aparição de fungos.

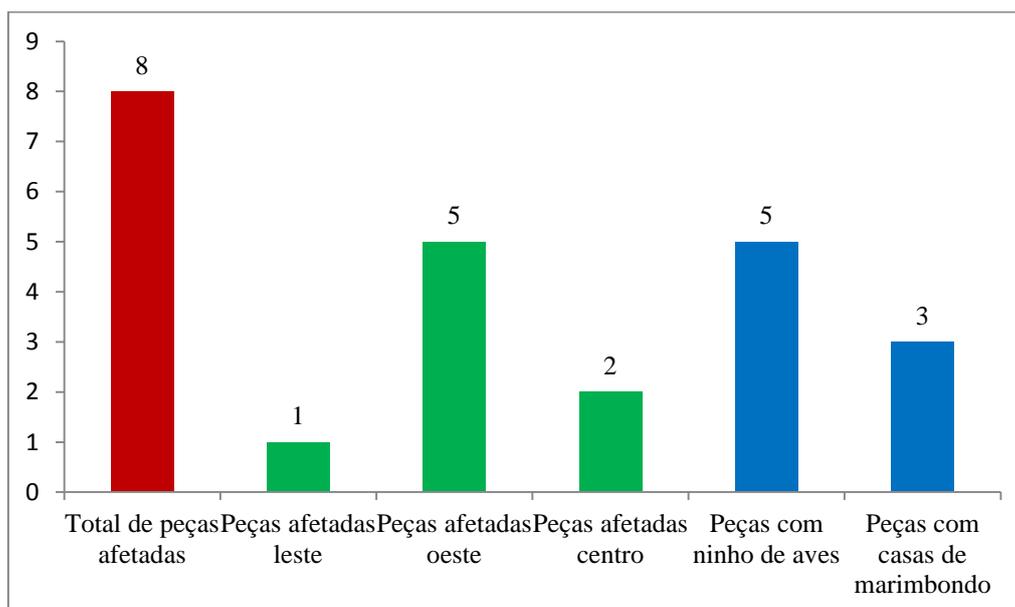
Figura 34 - Dados numéricos em relação à colonização de insetos e animais (Fonte do Autor)

A colonização de insetos e animais foi a segunda menor patologia de ocorrência em todo o estudo, com apenas oito (8) casos. Os registros se resumiram em pequenas casas de marimbondos (3 casos) e ninhos de andorinhas (5) pela estrutura (Figura 34). Os registros estiveram distribuídos desigualmente pela estrutura, estando 62,5% dos casos registrados na porção oeste da Oca e mais casos registrados no centro do que em toda a porção leste (Figura 35).

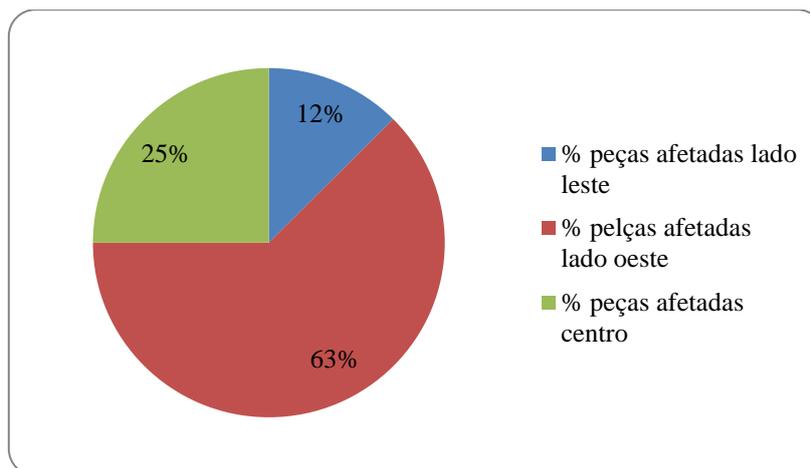
Figura 35 – Percentual de “colonizações” em relação à posição na estrutura “Oca”. (Fonte do Autor)

As ocorrências registradas não possuem nenhum impacto estrutural direto e são de baixa preocupação, podendo ser evitadas com a limpeza regular da obra. Os ninhos e as casas de insetos utilizam os vãos naturais dos bambus e os espaços entre as ligações para se estabelecerem, sendo comuns os seus surgimentos.
