**UNIVERSIDADE DE BRASÍLIA
FACULDADE DE TECNOLOGIA
DEPARTAMENTO DE ENGENHARIA CIVIL E AMBIENTAL**

**ANÁLISE DA RELAÇÃO ENTRE A DEGRADAÇÃO E
AS CARACTERÍSTICAS DE FACHADAS**

**MONOGRAFIA DE PROJETO FINAL EM ENGENHARIA
BRASÍLIA / DF: NOVEMBRO/2021**

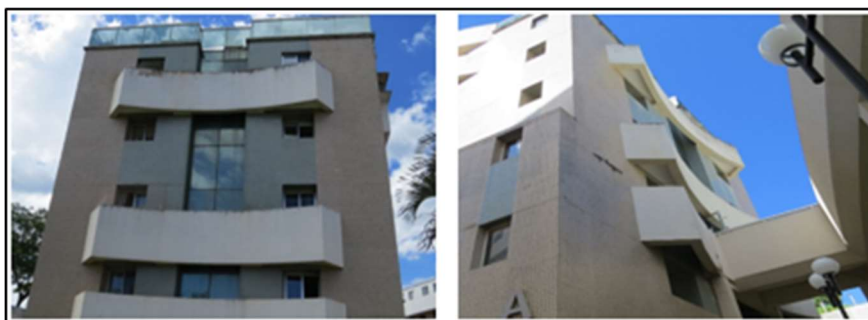
Figura 3.2 – Empena do edifício A. Fonte: Autor.

A Figura 3.2 mostra as empenas do edifício A. Nota-se que uma dessas empenas possui uma ligação com o exterior que se conecta diretamente ao segundo pavimento. Por outro lado, a empena oposta não apresenta esta conexão. Este mesmo padrão é observado para os edifícios B, C e F. Nesta análise, apesar da ligeira diferença, as empenas foram consideradas iguais. Por último, observe também nesta figura a disposição dos revestimentos, que se alternam entre cerâmico e em argamassa.

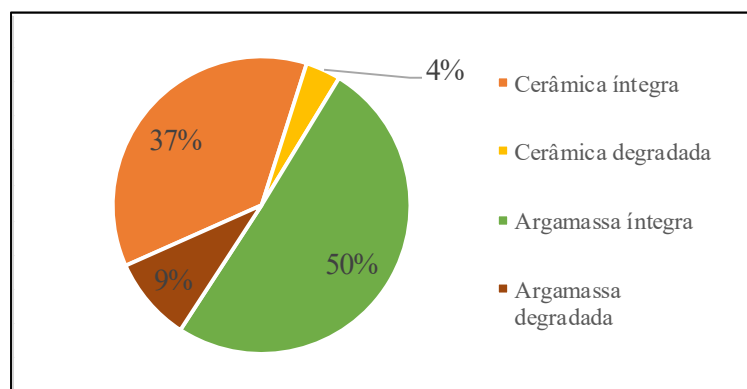
Figura 4.1 – Tipos de revestimento e áreas degradadas. Fonte: Autor.

A Figura 4.1 representa a composição em termos de revestimento de todas as 48 amostras analisadas. As fachadas dos quatro edifícios analisados são predominantemente revestidas em argamassa e pintura, 62% do revestimento total, enquanto o revestimento cerâmico representa 38% das áreas de fachada observadas. A degradação está presente em 13% da área total das amostras, sendo 4% correspondente a anomalias em revestimento cerâmico e 9% em revestimentos em argamassa.

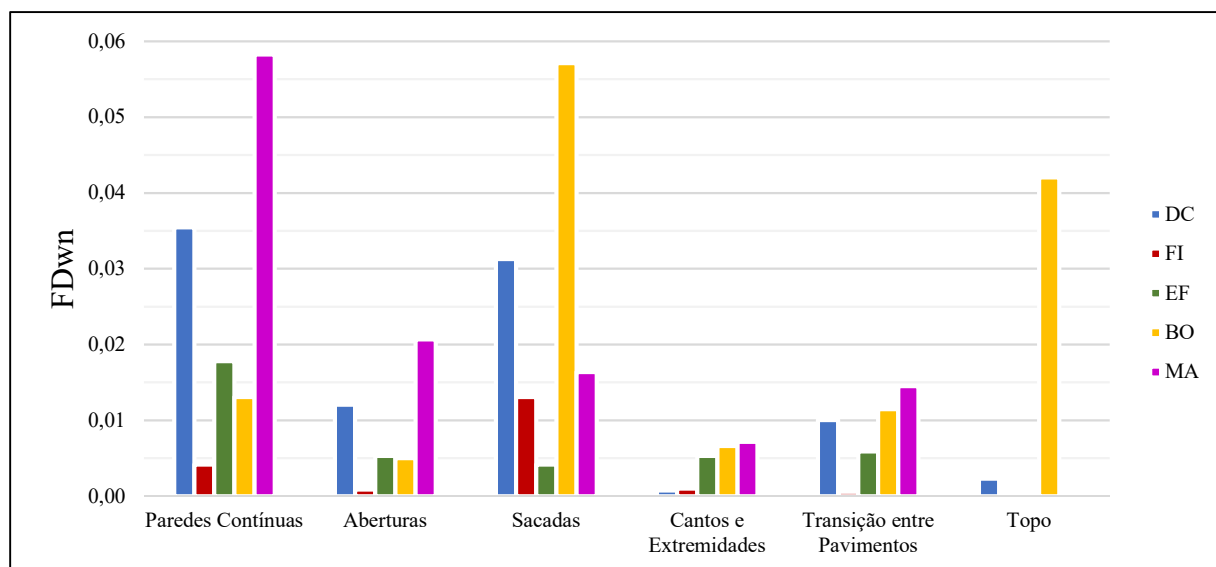
Figura 4.9 – Fator de danos por zona e anomalia. Fonte: Autor.

Nesta seção será feita uma análise para o conjunto de edifícios, associando as zonas dos edifícios a ocorrência de anomalias. O fator de danos por zona, para as diferentes zonas do

edifício, é exposto na Figura 4.9. Observe que neste caso não há uma distinção entre os tipos de revestimento, estes são considerados conjuntamente.
