Universidade de Brasília – UnB
Faculdade UnB Gama – FGA
Engenharia de Energia

**Estudo de Aplicação de Termografia para Manutenção
Preventiva de Módulos Fotovoltaicos**

Monografia submetida ao curso de graduação em Engenharia de Energia da Universidade de Brasília, como requisito parcial para obtenção do Título de Bacharel em Engenharia de Energia.

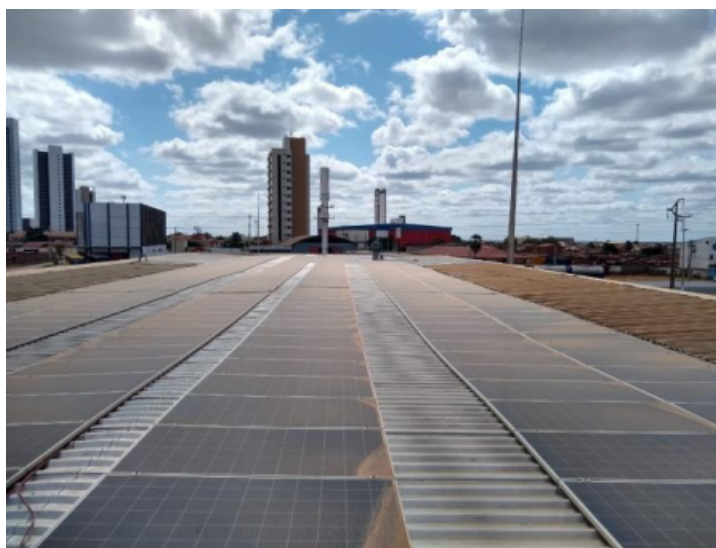
O acúmulo de poeira depende de diversos fatores, entre eles, estão as propriedades da poeira, as condições climáticas, localização, ângulo de inclinação dos módulos e a velocidade do vento. A sujeira causa uma perda de geração anual entre 5% a 17% em média, podendo atingir porcentagens ainda maiores (VIDYANANDAN, 2017).

Figura 8 – Módulo com acúmulo de sujeira. Fonte: (MOURA; ANDRADE; SOUZA, 2021)

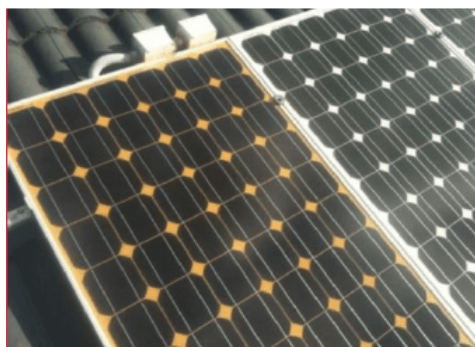
A mudança da cor do material encapsulante, impacta na absorção da irradiância devido a queda da fotocorrente das células dos módulos, diminuindo a corrente de curto-circuito e consequentemente a potência dos módulos (ASSUNÇÃO, 2014).

Figura 9 – Módulo com descoloração do encapsulante. Fonte: (ENERGÊS, 2020)

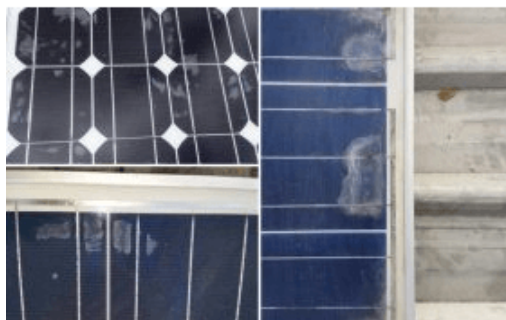
O aparecimento de bolhas no módulo também é causado pela perda de aderência entre as partes, dificultando a dissipação de calor nas áreas com bolhas e afetando absorção de irradiância e eficiência do módulo (ASSUNÇÃO, 2014).

Figura 10 – Módulo sofrendo degradação por delaminação. Fonte: (ENERGÊS, 2020)

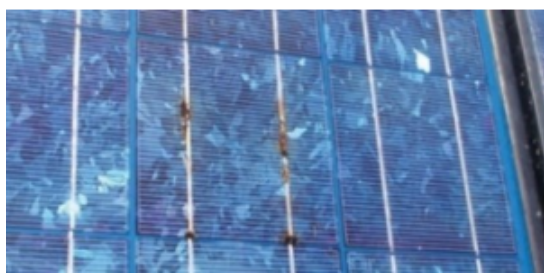
O principal responsável pela corrosão nos módulos fotovoltaicos é a umidade, que quando combinado com gases e pela grande variação de temperatura em que os módulos estão expostos, causa a corrosão dos módulos, que impacta diretamente na geração dos mesmos (SILVA, 2018).

Figura 11 – Módulo sob efeito da corrosão. Fonte: (SILVA, 2018)

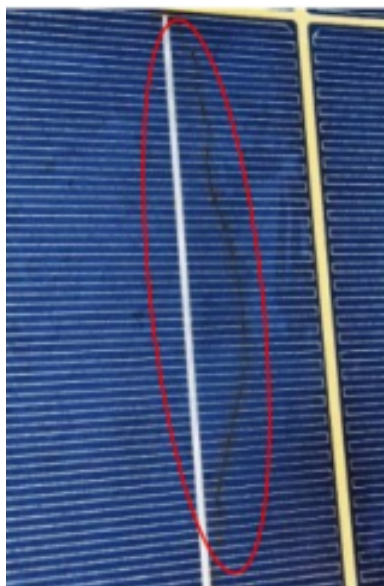
Figura 12 – Módulo com o vidro especial quebrado. Fonte: (SILVA, 2018)

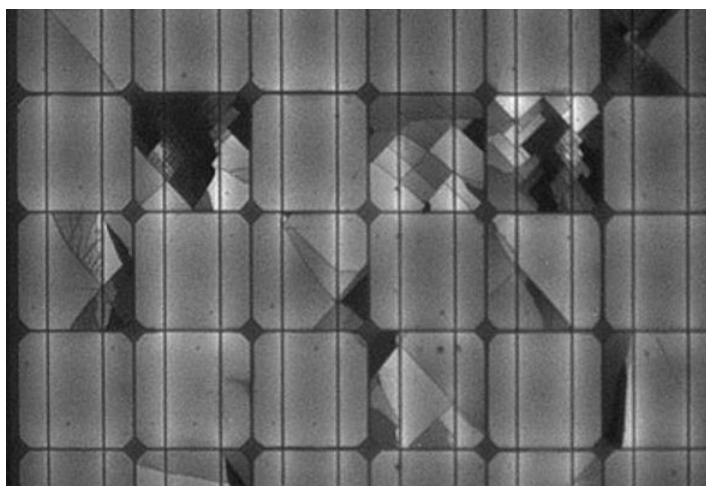
Figura 13 – Módulo com fissuras. Fonte: (ENERGêS, 2020)

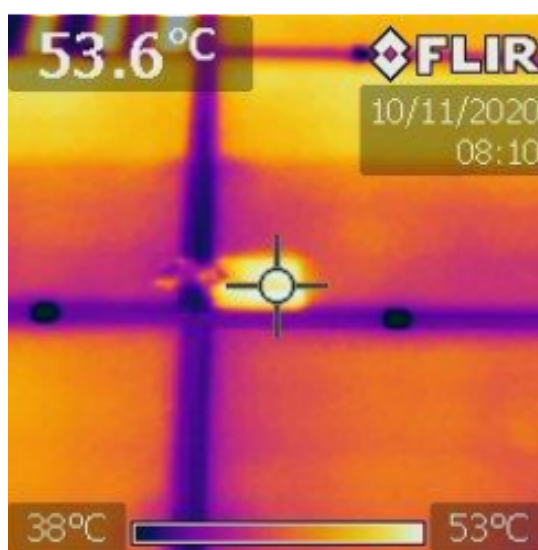
Figura 17 – Ensaio termográfico em módulos fotovoltaicos. Fonte: (MOURA; ANDRADE; SOUZA, 2021)

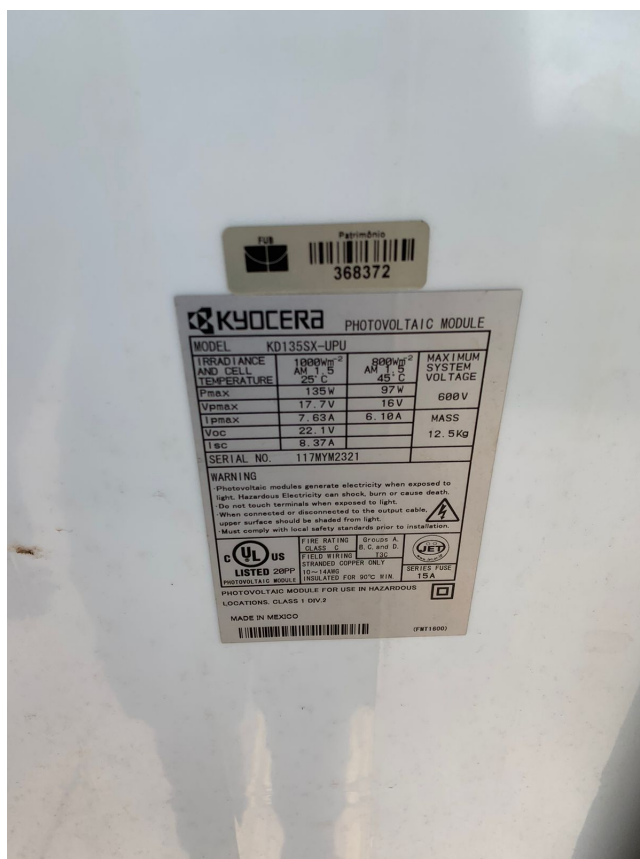
Para comparar com os valores apresentados no datasheet, apresentado na Figura 26, foi realizado um ensaio de curto-circuito e a medição de tensão de circuito no módulo, os valores obtidos está presente na Figura 25. É possível concluir que houve uma queda no desempenho

Figura 26 – Datasheet Módulo KD135SX-UPU.

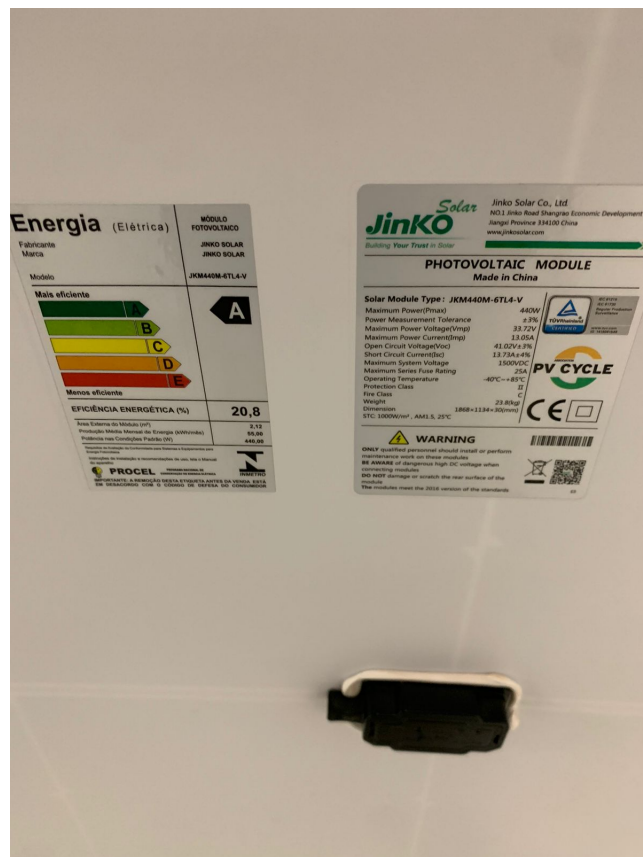
Ao comparar os valores obtidos nos testes do módulo JKM440M-6TL4-V, apresentados na Figura 28, com os valores do datasheet, mostrados na Figura 29, é possível verificar uma significativa queda nos valores de tensão de circuito aberto e corrente de curto-circuito, provavelmente devido à danificação das células causada pelo vidro quebrado.

Figura 29 – Datasheet do módulo JKM440M-6TL4-V.

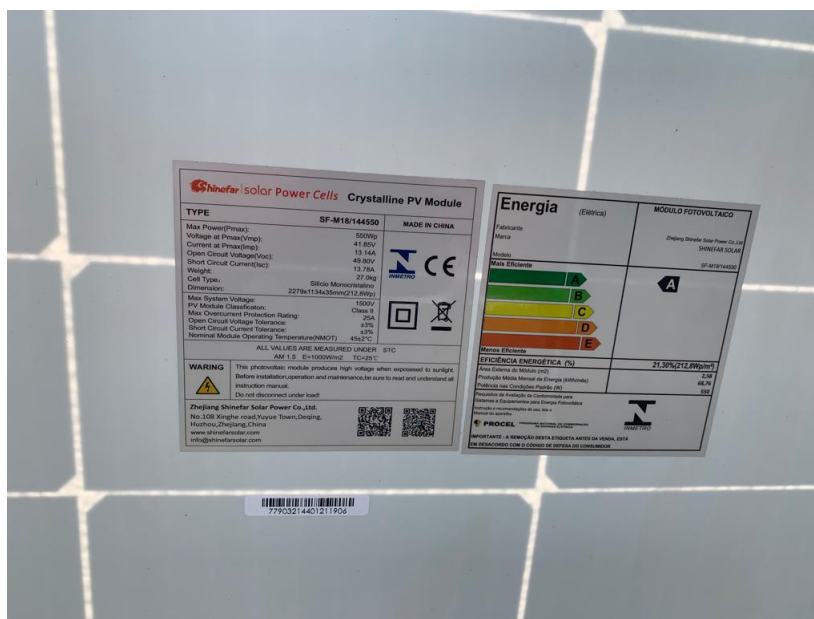
Figura 33 – Datasheet do módulo SF-M18/144 550W.

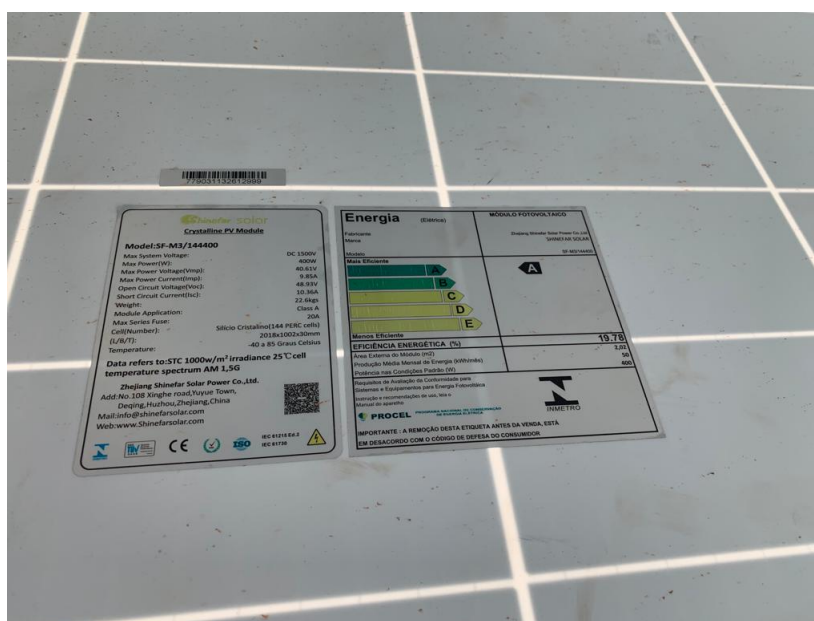
Com as medições da tensão de circuito aberto e corrente de curto-circuito em todos os módulos, os resultados podem ser visualizados na Figura 36. Ao comparar esses valores com os informados no datasheet do módulo Figura 37, é evidente uma queda nas leituras de tensão e corrente.

Figura 37 – Datasheet do módulo SF-M3/144 400W.
