**INVESTIGAÇÃO DA DEGRADAÇÃO EM SISTEMAS DE REVESTIMENTO DE
FACHADA EM EDIFÍCIOS RESIDENCIAIS**

MONOGRAFIA DE PROJETO FINAL EM ESTRUTURAS E CONSTRUÇÃO CIVIL

**FACULDADE DE TECNOLOGIA
UNIVERSIDADE DE BRASÍLIA**

BRASÍLIA / DF: MAIO / 2022

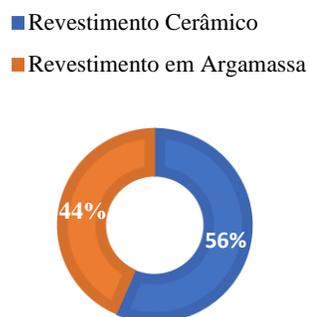
Figura 17 – Percentual de área de cada revestimento em relação a área total da fachada.

Observando a Figura 17 nota-se que os revestimentos das fachadas estudadas apresentam maior área revestida de revestimento cerâmico, chegando a 56% de área composta por esse tipo de revestimento. Já o revestimento em argamassa abrange 44% da área total da fachada.

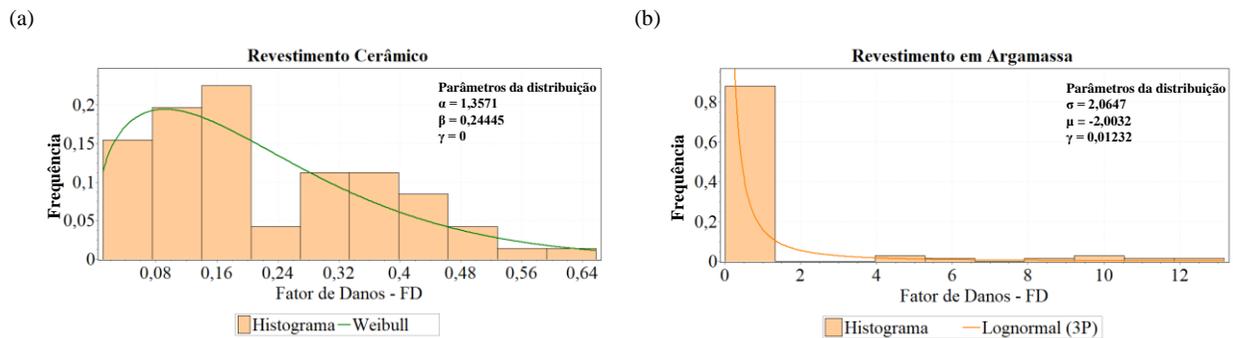
Figura 19 – Curvas de probabilidade de danos para diferentes tipos de revestimento.

Observando a Figura 19a nota-se que no revestimento cerâmico o FD que apresentou a maior probabilidade da curva foi com o valor próximo de 0,1. Para avaliação semelhante no revestimento em argamassa a Figura 19b apresentou valor próximo de 0,4. Essas probabilidades indicam as possibilidades de ocorrência dos valores de FD para cada tipo de revestimento.

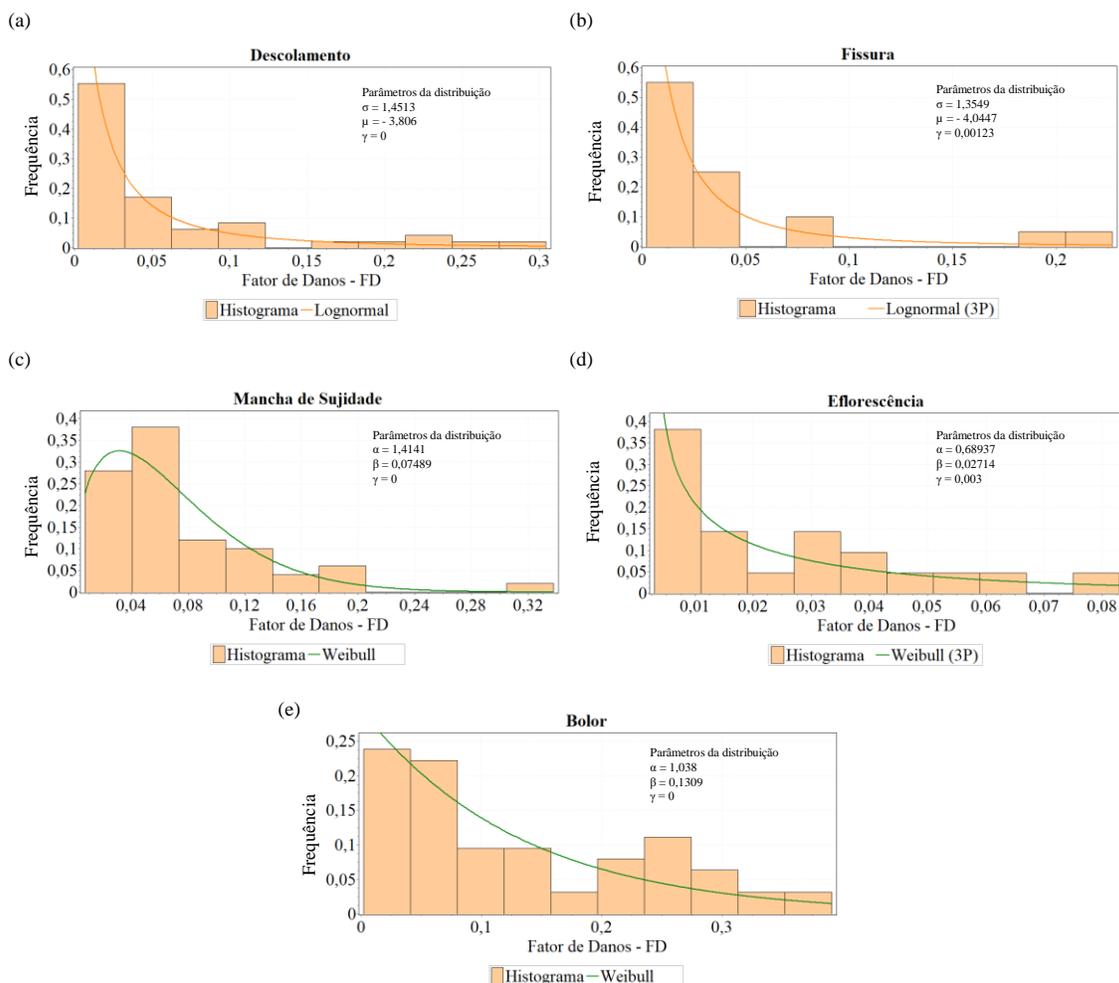
Figura 21 – Curvas de probabilidade dos diferentes danos no revestimento cerâmico.

Observando a Figura 21a nota-se que o dano de Descolamento (DC) no revestimento cerâmico o apresentou para a maior probabilidade da curva um valor de FD próximo de 0,013. Para avaliação semelhante o dano de Fissura (Figura 21b) próximo de 0,013, o dano de Mancha de Sujidade (Figura 21c) próximo de 0,03, o dano de Eflorescência (Figura 21d) próximo de 0,003 e o dano de Bolor (Figura 21e) próximo de 0,03.

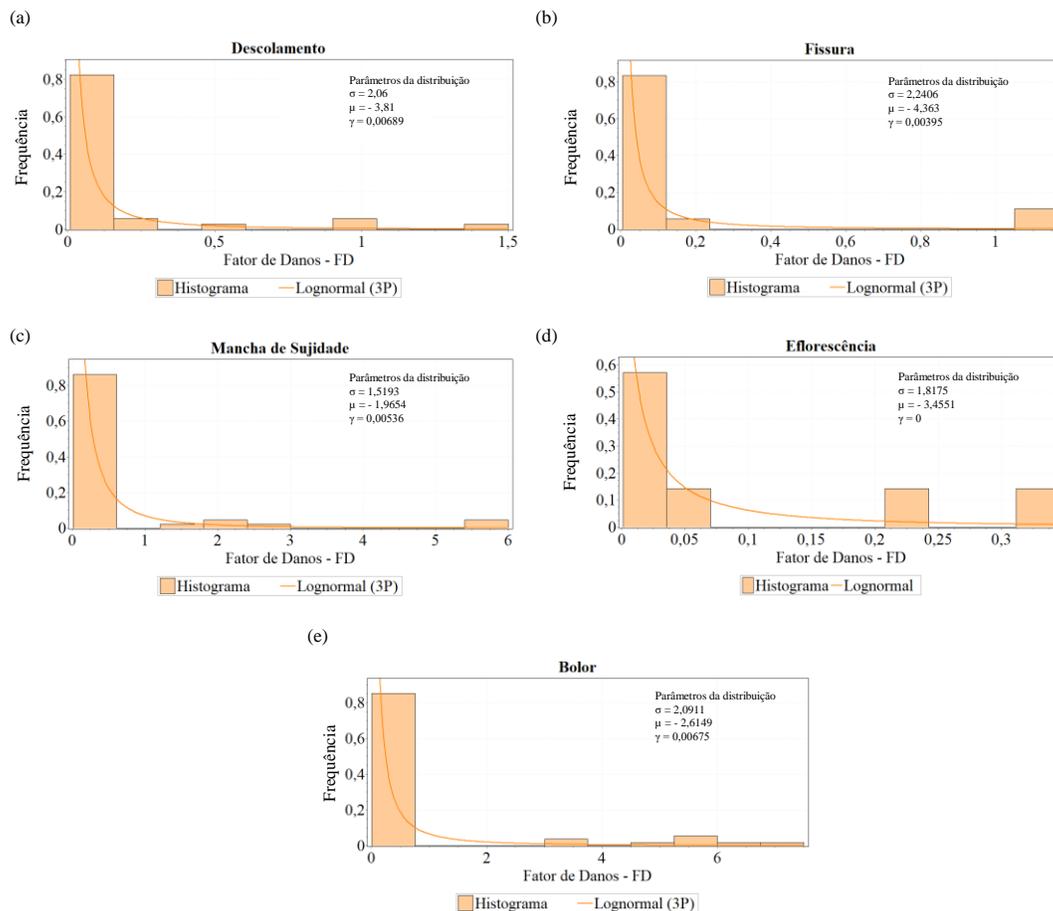
Figura 22 – Curvas de probabilidade dos diferentes danos no revestimento em argamassa.

Observando a Figura 22a nota-se que o dano de Descolamento no revestimento em argamassa apresentou para a maior probabilidade da curva um valor FD próximo de 0,06. Para

avaliação semelhante o dano de Fissura (Figura 22b) próximo de 0,03, o dano de Mancha de Sujidade (Figura 22c) próximo de 0,13, o dano de Eflorescência (Figura 22d) próximo de 0,013 e o dano de Bolor (Figura 22e) próximo de 0,2.

De acordo com os resultados é possível perceber que os danos que se destacaram no revestimento em argamassa foram Mancha de Sujidade e Bolor por obterem a maior frequência no maior valor de FD (0,13 e 0,2, respectivamente) e Descolamento e Fissura por possuírem os maiores valores de probabilidade de ocorrer. Para a Mancha de Sujidade e Bolor essa constatação se deve pela ausência de elementos que impeçam o percurso e a absorção da água ao longo do sistema de revestimento e pela elevada exposição da maioria das fachadas á chuvas dirigidas, conforme explicado anteriormente.

O resultado observado para Descolamento, por sua vez, possivelmente se deve pela falha de aderência das camadas do revestimento ao substrato, esse fato está diretamente ligado com a rugosidades e textura da interface, além da especificação incorreta da argamassa. Já a Fissura, nesse caso, pode ser explicada devido a falta ou inexistência de vergas e contravergas, pois esse dano ocorreu na grande maioria dos casos observados na região das aberturas. A função da verga e contraverga é absorver e redistribuir os esforços concentrados nas extremidades das aberturas, assim seu uso além de ser fundamental é prescrito na NBR 8545 (1984). Outro fator importante é na especificação da argamassa, sendo que, quanto maior o consumo de cimento no preparo da mesma, mais rígido o revestimento fica, ou seja, tem menor capacidade de se deformar quando submetida aos esforços solicitantes (Bauer *et al.*, 2005). Os resultados obtidos convergem com estudos de vários autores que afirmam que os danos mais recorrentes no revestimento em argamassa em edifícios situados em Brasília é a Fissura e as Manchas (Mancha de Sujidade e Bolor) (Bauer *et al.*, 2021; Santos, 2018; Macêdo, 2017).

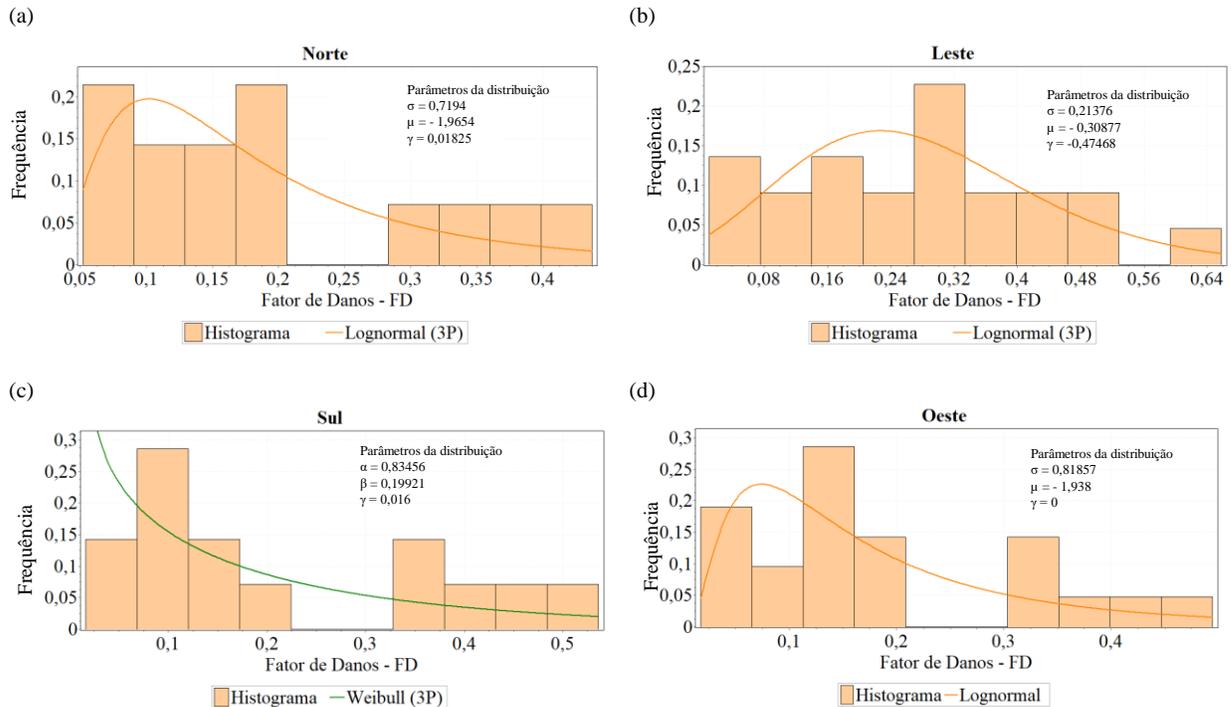
Figura 24 – Curvas de probabilidade de danos nas diferentes orientações cardeais das fachadas com revestimento cerâmico.

Analisando a Figura 24a nota-se que a orientação Norte apresentou, para a maior probabilidade da curva, um valor de FD próximo de 0,1. Para avaliação semelhante a orientação Leste (Figura 24b) apresentou valor próximo de 0,24, a orientação Sul (Figura 24c) próximo de 0,025 e a orientação Oeste (Figura 24d) próximo de 0,075.

Nota-se que a orientação Norte e Leste foram as que apresentaram maiores valores de FD para as maiores probabilidades das curvas. A degradação de fachadas na orientação Norte pode ser explicada por ser a mais crítica em relação a ocorrência de chuvas dirigidas e incidência de radiação solar, assim, isso indica que ao longo do tempo ela pode até mesmo se tornar a mais crítica de todas as analisadas. Assim, com esse resultado é possível perceber que há grandes possibilidades de o revestimento cerâmico seguir a tendência encontrada por vários autores, mencionados anteriormente, que constata a orientação Norte como a mais crítica de todas, ou seja, a que provoca a maior degradação em revestimentos de fachadas. Em relação a orientação Leste, já foi exposto os possíveis motivos anteriormente.

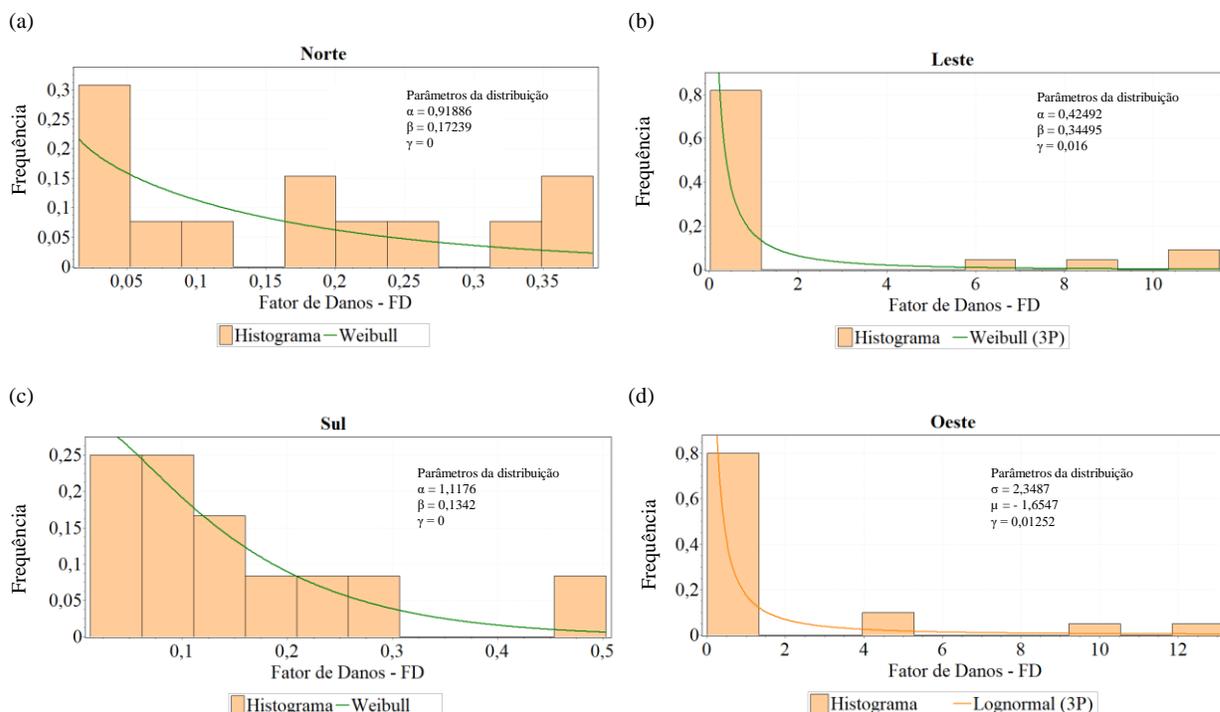
Figura 25 – Curvas de probabilidade de danos nas diferentes orientações cardeais das fachadas com revestimento em argamassa.

Analisando a Figura 25a nota-se que a orientação Norte apresentou, para a maior probabilidade da curva, um valor de FD próximo de 0,008. Para avaliação semelhante a orientação Leste (Figura 25b) apresentou valor próximo de 0,25, a orientação Sul (Figura 25c) próximo de 0,045 e a orientação Oeste (Figura 25d) próximo de 0,5.

Nota-se que a orientação Leste e Oeste foram as que apresentaram maiores valores de FD para as maiores probabilidades das curvas. A degradação de fachadas na orientação Oeste pode ser explicada por ser uma das orientações mais expostas a chuva dirigida e radiação solar ao longo do ano, o que acarreta o surgimento de vários danos (Zanoni, 2015).

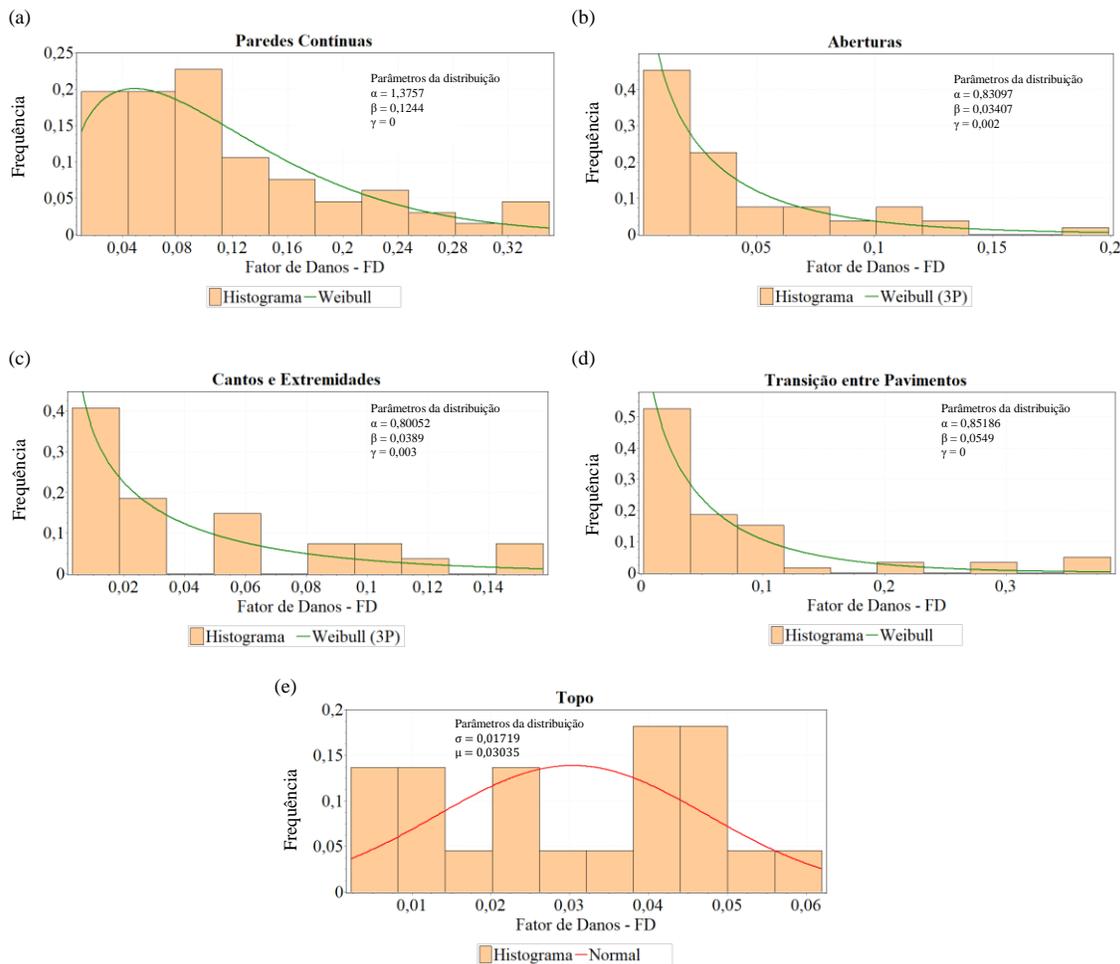
Figura 27 – Curvas de probabilidade dos danos nas diferentes zonas de fachada com revestimento cerâmico.

Analisando a Figura 27a nota-se que a zona de Paredes Contínuas apresentou, para a maior probabilidade da curva, um valor de FD próximo de 0,05. Para avaliação semelhante a zona de aberturas (Figura 27b) apresentou valor próximo de 0,012, a zona de Cantos e Extremidades (Figura 27c) próximo de 0,009, a zona de Transição entre Pavimentos (Figura 27d) próximo de 0,013 e a zona de Topo (Figura 27e) próximo de 0,03.

As zonas de PC e TO foram as que obtiveram maiores valores de FD para as maiores probabilidades da curva, sendo 0,05 e 0,03, respectivamente. Para Topo essa constatação se deve, por se localizar acima do último pavimento, isso faz com que ocorra variações dimensionais provocadas pela umidade ou pela radiação solar. Embora PC e TO apresentem os maiores valores de FD, observa-se que a zona de TP possui o maior valor de probabilidade de ocorrer, que pode ser observado pelo ponto máximo da curva de probabilidade. As especificações dessa zona já foram mencionadas anteriormente.

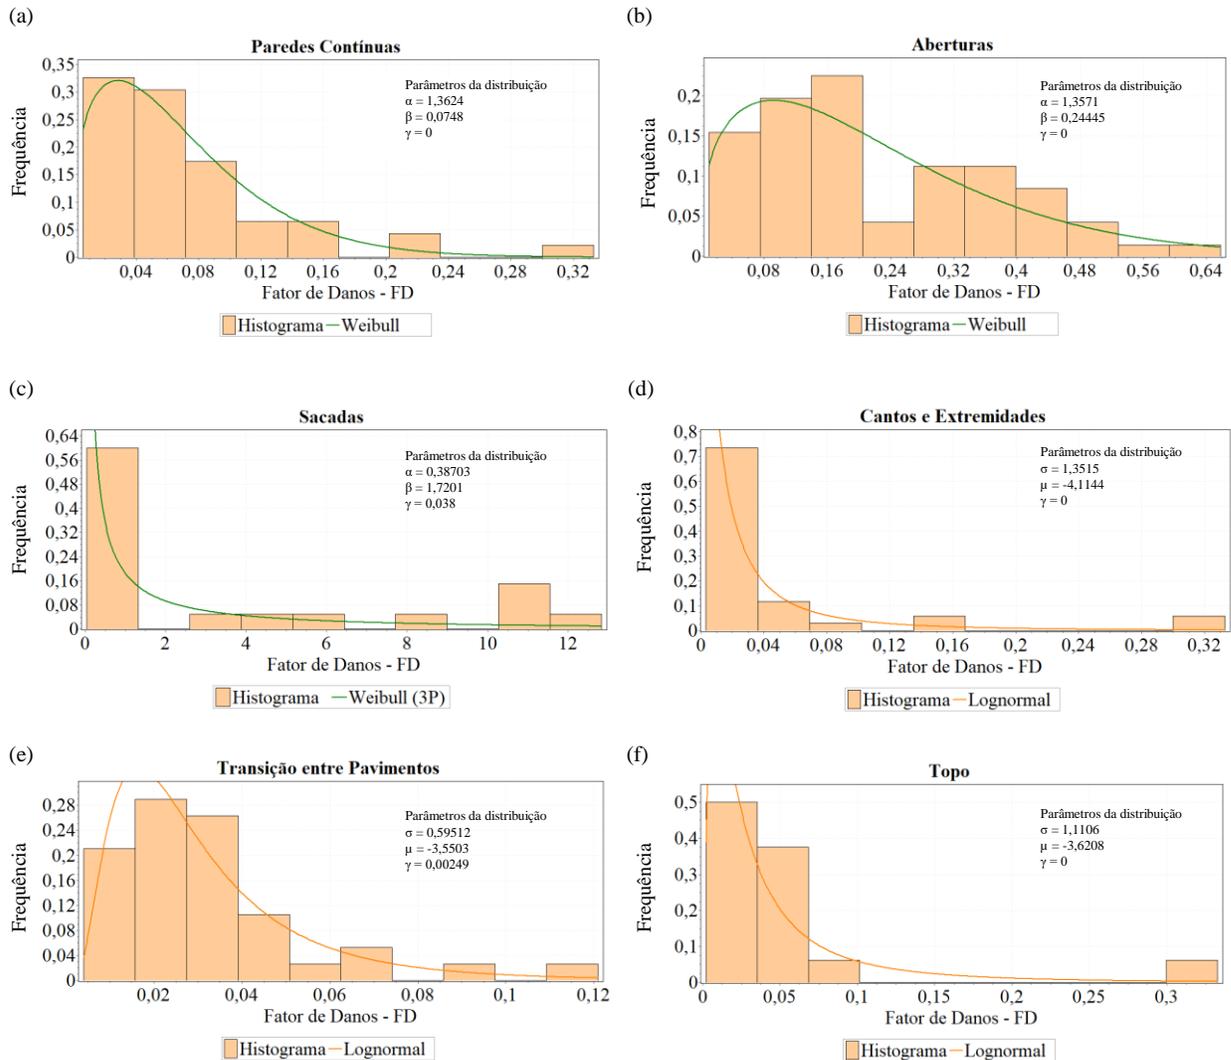
Figura 28 – Curvas de probabilidade dos danos em nas diferentes zonas de fachada com revestimento em argamassa.

Analisando a Figura 28a nota-se que a zona de Paredes Contínuas apresentou, para a maior probabilidade da curva, um valor de FD próximo de 0,03. Para avaliação semelhante a zona de aberturas (Figura 28b) apresentou valor próximo de 0,1, a zona de sacadas (Figura 28c) próximo de 0,4, a zona de cantos e Extremidades (Figura 28d) próximo de 0,02, a zona de Transição entre Pavimentos (Figura 28e) próximo de 0,03 e a zona de topo (Figura 28f) próximo de 0,025.

As zonas SC e AB apresentaram maiores valores de FD para as maiores probabilidades da curva (0,4 – 0,1). As Sacadas possivelmente não foram projetadas ou executadas para atender as solicitações impostas a esse tipo de zona, o que cominou na existência de vários tipos de danos. Por fim, se destacou também no revestimento a zona CE por apresentar os maiores valores de
