**INSPEÇÃO VISUAL E DIAGNÓSTICO DE PONTES EM ESTRUTURA  
DE MADEIRA LOCALIZADAS EM RODOVIAS RURAIS  
ADMINISTRADAS PELO DER/DF**

**Ronald Paiva Lima**

**Brasília, 24 de novembro de 2023**

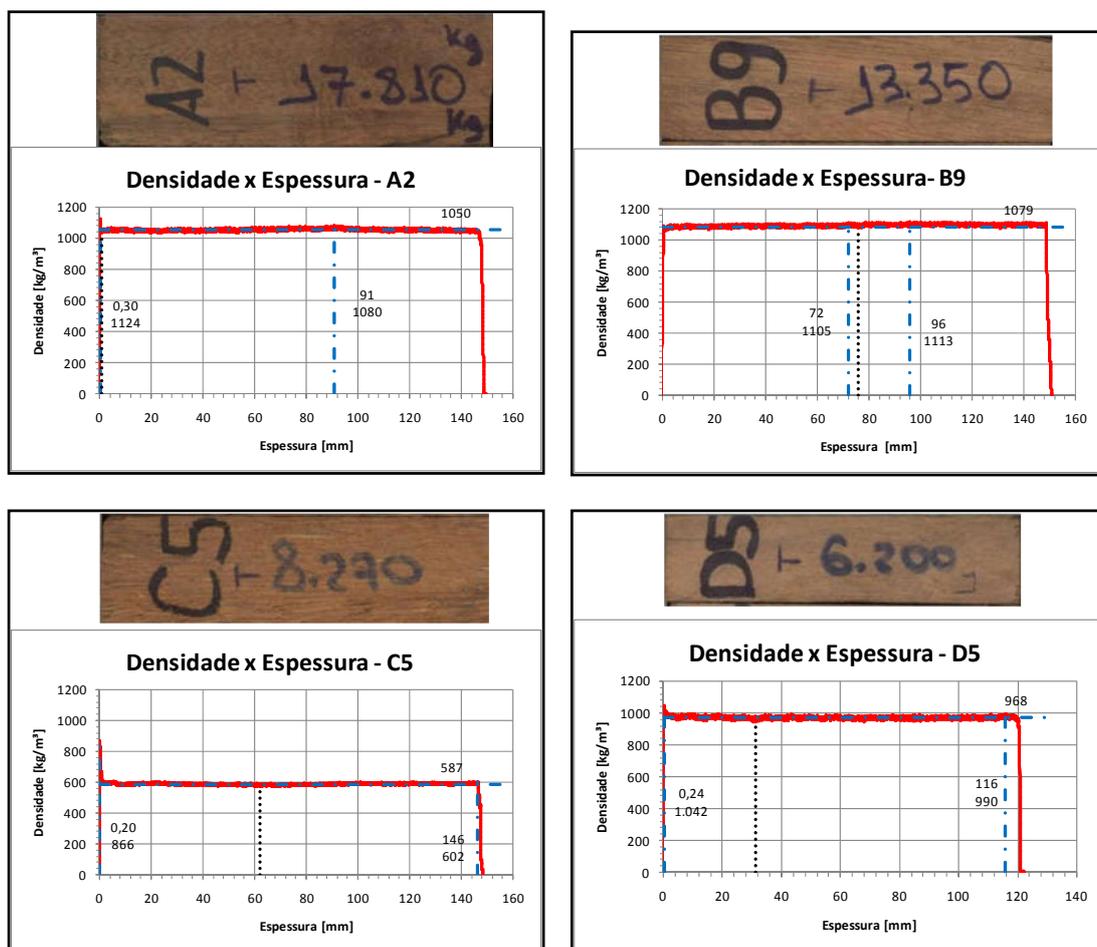
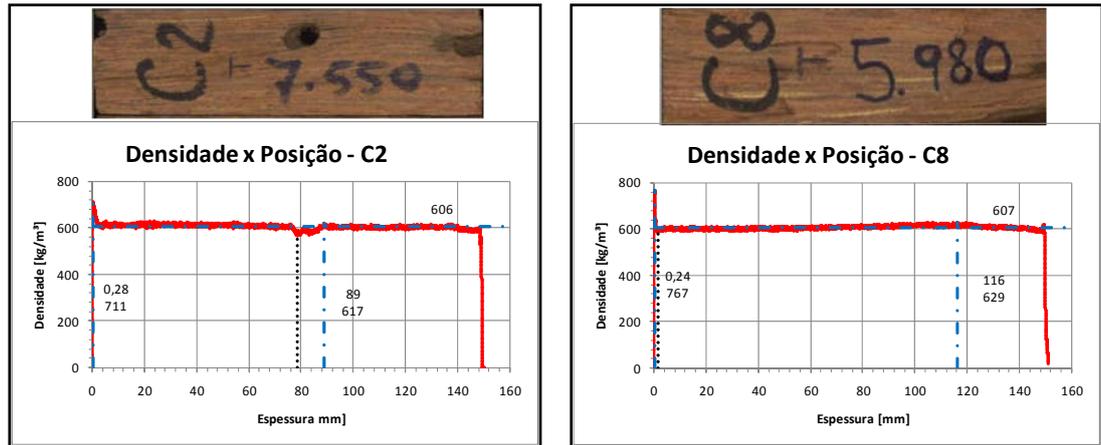
Figura 14. Perfis densitométricos de madeira sólida.

Em relação aos ensaios de densitometria, as amostras apresentaram o comportamento esperado para madeira sólida conforme a Figura 14, ou seja, os valores apresentaram linearidade, pois não deve haver diferença significativa de densidade em um mesmo corpo de prova. Apenas em pontos específicos os valores sofreram variações, como foi o caso encontrado na peça C2 em que o furo a 80 mm da origem foi marcado na curva, devido ao defeito localizado que afetou a densidade.
