**CONSIDERAÇÕES SOBRE AVALIAÇÃO SUBJETIVA E OBJETIVA PARA A
IMPLANTAÇÃO DE UM SISTEMA DE GERÊNCIA DE PAVIMENTOS
URBANOS**

MONOGRAFIA DE PROJETO FINAL II EM ENGENHARIA CIVIL

UNIVERSIDADE DE BRASÍLIA

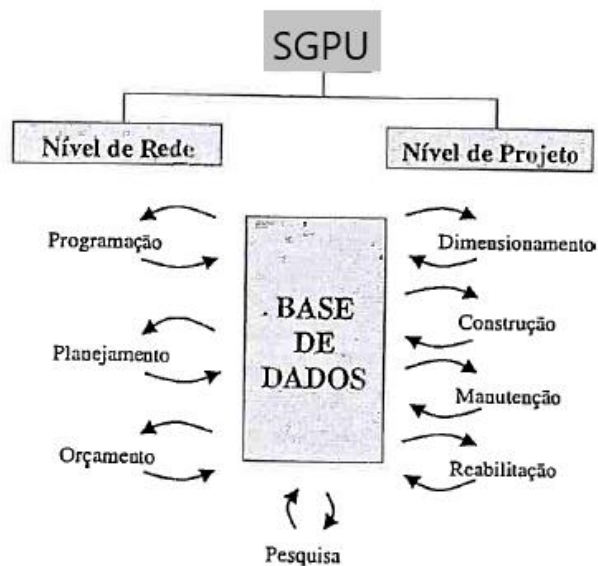
Figura 2. 1- Principais componentes do Sistema de Gerência de Pavimentos Urbanos.

Na Figura 2.1 é apresentada de forma esquemática a estruturação de um Sistema de Gerência de Pavimentos.

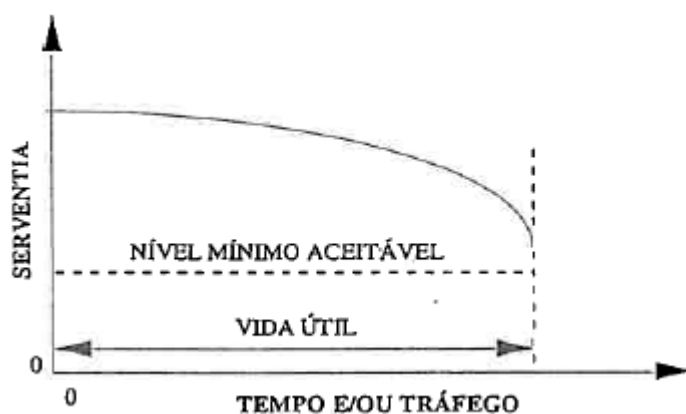
Figura 2. 2– Índice de serventia ao longo do tempo ou com tráfego acumulado.

Nesse contexto, a manutenção preventiva tem um papel chave. Haja vista que pode prolongar o tempo de utilização do pavimento para um determinado tráfego sem ter grandes diminuições no índice de serventia. A serventia, segundo Carey e Irick (1960) é entendida como a capacidade que a seção da via tem de servir ao tráfego de veículos em elevados volumes e altas velocidades. Na Figura 2.2 é apresentada a relação entre a serventia e o tempo. Pode-se depreender da Figura 2.2 que a serventia do pavimento decai a longo do tempo, assim realizar atividades adequadas de manutenção podem ser responsáveis por prolongar a vida útil do pavimento da via.

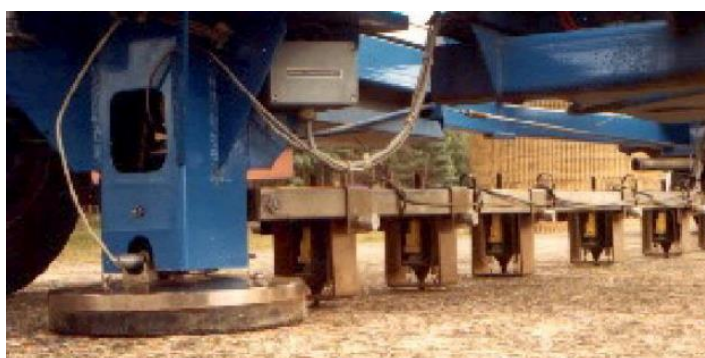
Figura 2. 4– Sensores de medida de deflexão do FWD

Segundo a especificação DNER-PRO 273/96 o *Falling Weight Deflectometer* (FWD) é um defletoômetro de impacto projetado para simular o efeito de cargas de roda em movimento. Isto é obtido pela queda de um conjunto de massas, a partir de alturas pré-fixadas, sobre um sistema de amortecedores de borracha, que transmitem a força aplicada para uma placa circular apoiada no pavimento. Os deslocamentos recuperáveis gerados são medidos por sensores instalados ao longo de uma barra metálica. A figura 2.4 demonstra os sensores de medida de deflexão do FWD.

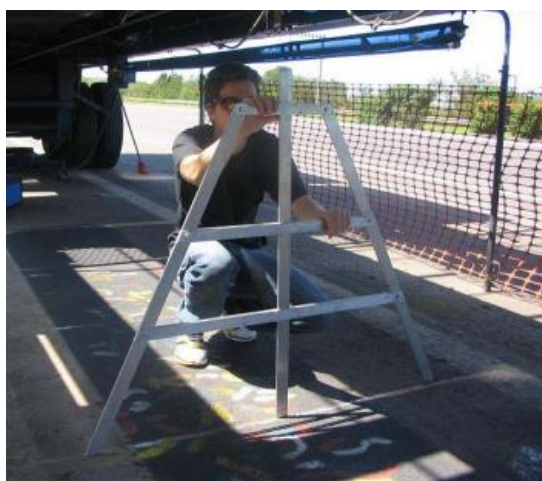
Figura 3.2 - Treliça metálica para a medição dos afundamentos de trilha de roda.

É um índice combinado de defeitos que permite realizar a classificação de um trecho homogêneo de pavimento com base na ocorrência desses defeitos sendo atribuído um valor numérico relacionado a condição do pavimento. O DNIT (Departamento Nacional de Infraestrutura de Transportes) preconiza esse método. De acordo com a especificação DNIT 006/2003 os procedimentos são descritos de forma que seja possível determinar as ocorrências aparentes e as deformações permanentes nas trilhas de roda. Segundo Machado (2013), o objetivo é determinar a flecha na trilha de roda, por meio de uma treliça de alumínio padronizada. Na Figura 3.2. é ilustrada a medição do afundamento de trilha de roda com o uso da treliça metálica.

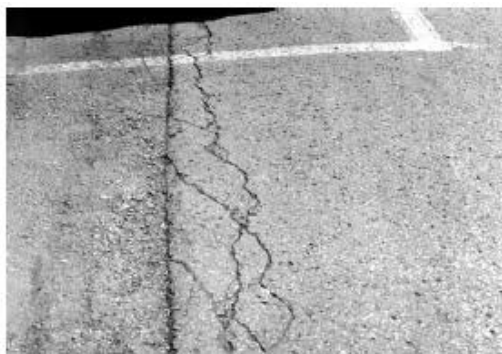
São trincas paralelas a borda e geralmente apresentam-se dentro de 0,3 a 0,5 m da borda externa do pavimento. Esse defeito é acelerado pelo tráfego e pode ser causada pela base ou subleito enfraquecido, outros motivos são a compactação insuficiente ou drenagem deficiente.

Figura 3.8 – Trinca nos bordos laterais com média severidade.

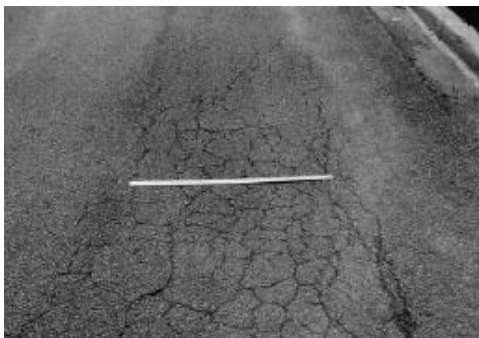
Também é conhecida como trinca couro de jacaré. É uma série de interconexões de trincas causadas por falha de fadiga da superfície de concreto asfáltico sob carga de tráfego repetida. Craqueamento começa na parte inferior da superfície do asfalto, onde os estresses de tração e tensão são mais elevados sob uma roda carga. As trincas se propagam para a superfície inicialmente como uma série de fissuras longitudinais paralelas. Após repetidos carregamentos de tráfego, as trincas se conectam. As peças são geralmente inferiores a 0,5 m no lado mais longo. Ocorre apenas em áreas submetidas para o tráfego repetido, como caminhos de roda. Os motivos para seu aparecimento podem ser de diversas origens, podendo-se destacar: cargas superiores a capacidade estrutural do pavimento, espessuras inferiores a necessária para o tráfego imposto.

Figura 3.9 – Trinca por fadiga com severidade média.

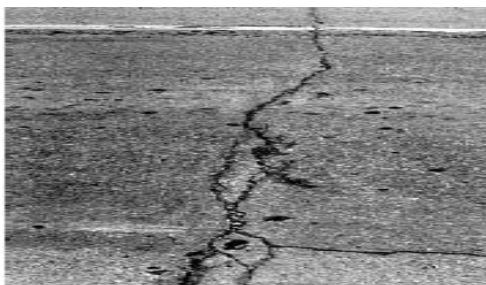
Este defeito é causado por descontinuidade nas camadas inferiores que se propagam através do revestimento asfáltico. Não é relacionada à carga; no entanto, o carregamento de tráfego pode causar uma avaria na superfície perto da trinca.

Figura 3.10– Trinca por reflexão das juntas com severidade média.

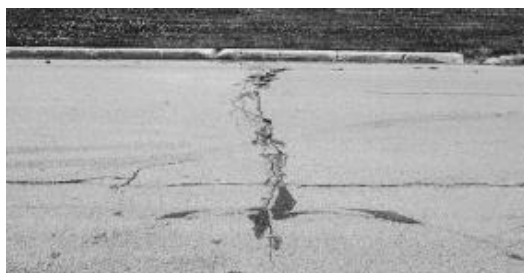
Trincas longitudinais são paralelas a linha de centro do pavimento. Podem ser causadas por junção da pista de pavimentação mal construída, variação de temperatura diária, retração da mistura asfáltica ou ambos. Trincas transversais se estendem pelo pavimento em ângulos aproximadamente retos, em geral não são associadas a carga.

Figura 3. 11– Trincas longitudinais e transversais com severidade alta

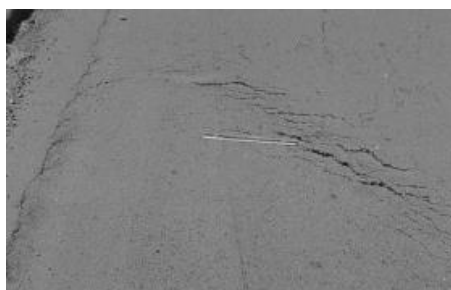
Apresentam formato de meia-lua, geralmente são transversais à direção da pista. São produzidas ao frear ou girar as rodas sobre a superfície do pavimento fazendo com esse deslize ou se deforme. Este defeito comumente ocorre quando há uma ligação fraca entre a superfície e a próxima camada da estrutura do pavimento.

Figura 3. 12 – Trincas de derrapagem com severidade média

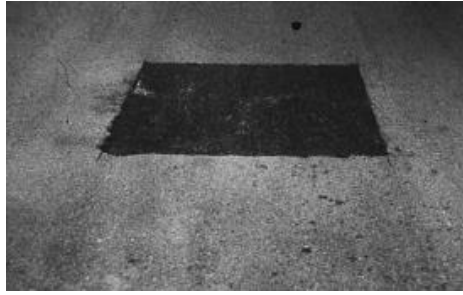
É uma área de pavimento que foi substituída por um novo material para reparar o pavimento existente. Remendo é considerado um defeito, não importa quão bom seja seu desempenho. Geralmente, algum aspecto de aspereza está associado a esse defeito.

Figura 3.13– Remendo com severidade baixa.

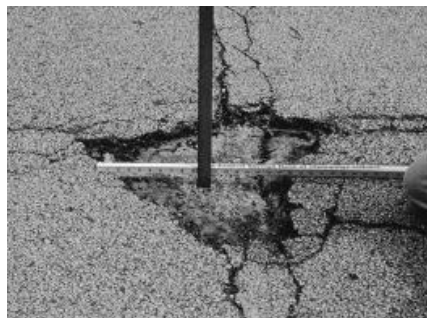
É uma cavidade que se forma no revestimento por diversas causas (inclusive por falta de aderência entre camadas superpostas, causando o deslocamento das camadas), podendo alcançar as camadas inferiores do pavimento, provocando a desagregação dessas camadas. Normalmente tem bordas afiadas e lados verticais perto do topo do buraco.

Figura 3.14– Buraco com severidade média.

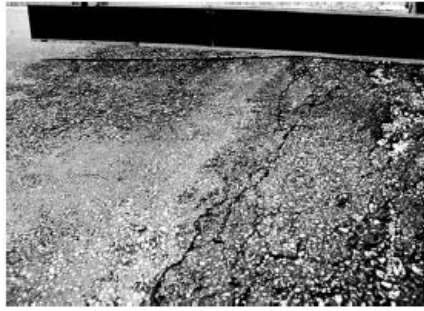
Os inchaços são deslocamentos pequenos e localizados para cima da superfície do pavimento. Afundamentos são deslocamentos pequenos e abruptos para baixo da superfície do pavimento. Se os ressaltos aparecerem em um padrão perpendicular ao fluxo de tráfego e estiverem espaçados a menos de 3 m, o problema será chamado de ondulação.

Figura 3.15 – Inchaço e afundamentos com severidade alta .

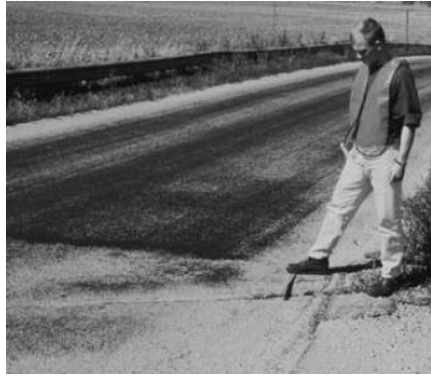
É um deslocamento longitudinal permanente de uma área localizada da superfície do pavimento causada pelo carregamento do tráfego. Quando o tráfego empurra o pavimento, produz uma onda curta e abrupta na superfície do pavimento. Esse desgaste normalmente ocorre apenas em pavimentos instáveis de mistura asfáltica líquida (corte ou emulsão). Em geral é causado pelo movimento de frenagem.

Figura 3.19 – Escorregamento com baixa severidade

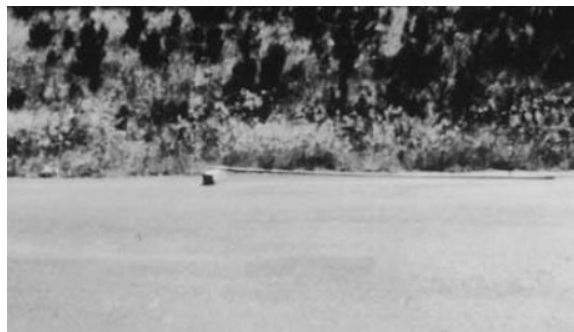
É caracterizada por uma protuberância para cima na superfície do pavimento, uma onda longa e gradual com mais de 3 m de comprimento. Este defeito é geralmente causado pelo inchaço do solo. Geralmente é acompanhado de trincas superficiais.

Figura 3.20– Ondulação

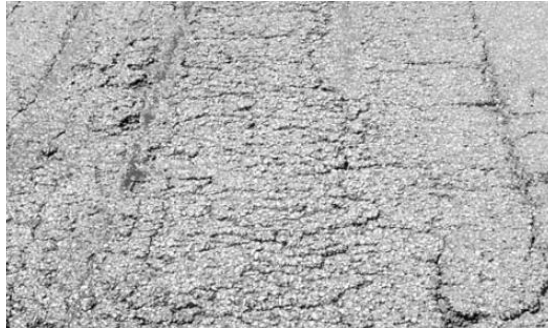
Caracteriza-se por desgaste ao longo da superfície do pavimento devido a uma perda de asfalto ou aglutinante e partículas agregadas desalojadas. Esse defeito indica que o aglutinante de asfalto endureceu consideravelmente ou que uma mistura de baixa qualidade está presente. Além disso, o desgaste pode ser causado por determinados tipos de tráfego.

Figura 3.21 - Intemperismo e desgaste com média severidade

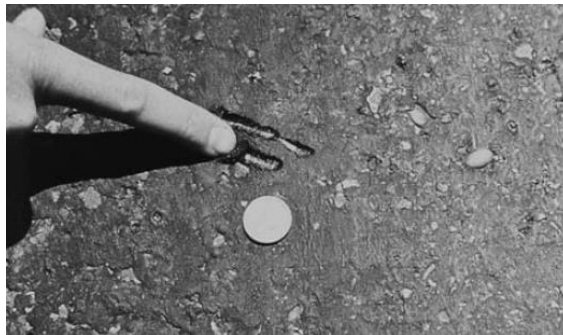
Trata-se do excesso de ligante betuminoso na superfície do pavimento, é observado pela migração do ligante através do revestimento. Tal fato é causado por quantidades excessivas de cimento asfáltico ou alcatrão na mistura, excesso de aplicação de um selante betuminoso ou baixo teor de vazios de ar, ou uma combinação dos mesmos. Durante o período quente do ano o asfalto preenche os vazios e se expande para a superfície do pavimento, contudo no período frio do ano ocorre o acúmulo na superfície, devido ao processo de escoamento ser irreversível.

Figura 3.22 - Exsudação com média severidade

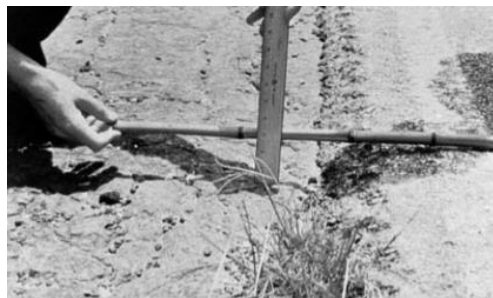
É uma diferença na elevação entre a borda do pavimento e o acostamento. Este defeito é causado pela erosão do acostamento ou pela construção da pista sem ajustar o acostamento. A medida é feita metro linear. A severidade é estimada pela diferença de elevação entre a borda do pavimento e o acostamento, variando de 25 mm a mais de 100 mm.

Figura 3.24– Desnível pista- acostamento com média severidade

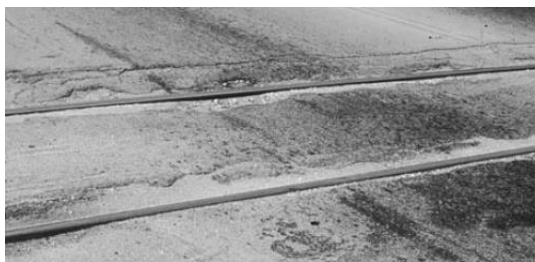
Os defeitos de travessia da estrada de ferro são depressões ou bate em volta, ou entre as faixas, ou ambos.

Figura 3.25 - Cruzamento de linha férrea com média severidade

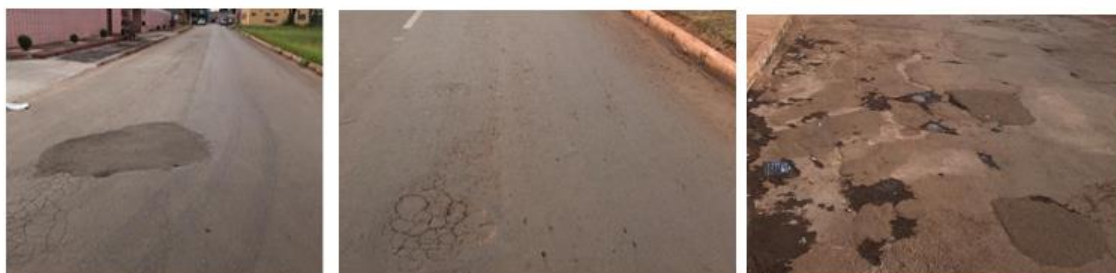
Depreende-se da tabela 5.2 que os defeitos mais frequentes foram desgaste que foi constatado na maioria dos segmentos avaliados seguido de remendos e trincas por fadiga. O Quadro 5.1 corrobora essa constatação, pois são apresentadas imagens de alguns dos defeitos verificados nos segmentos avaliados.

Quadro 5.1 – Remendos, Trincas por fadiga e Desgaste encontrados nos segmentos avaliados
