**UNIVERSIDADE DE BRASÍLIA
FACULDADE DE TECNOLOGIA
DEPARTAMENTO DE ENGENHARIA CIVIL E
AMBIENTAL**

**ELABORAÇÃO DE MODELO DE DADOS PARA SUBSIDIAR
A IMPLANTAÇÃO DE UM BANCO DE DADOS DAS ÁREAS
DE RISCO DO DISTRITO FEDERAL**

**MONOGRAFIA DE PROJETO FINAL EM ENGENHARIA
CIVIL 2**

BRASÍLIA/DF: NOVEMBRO/2021

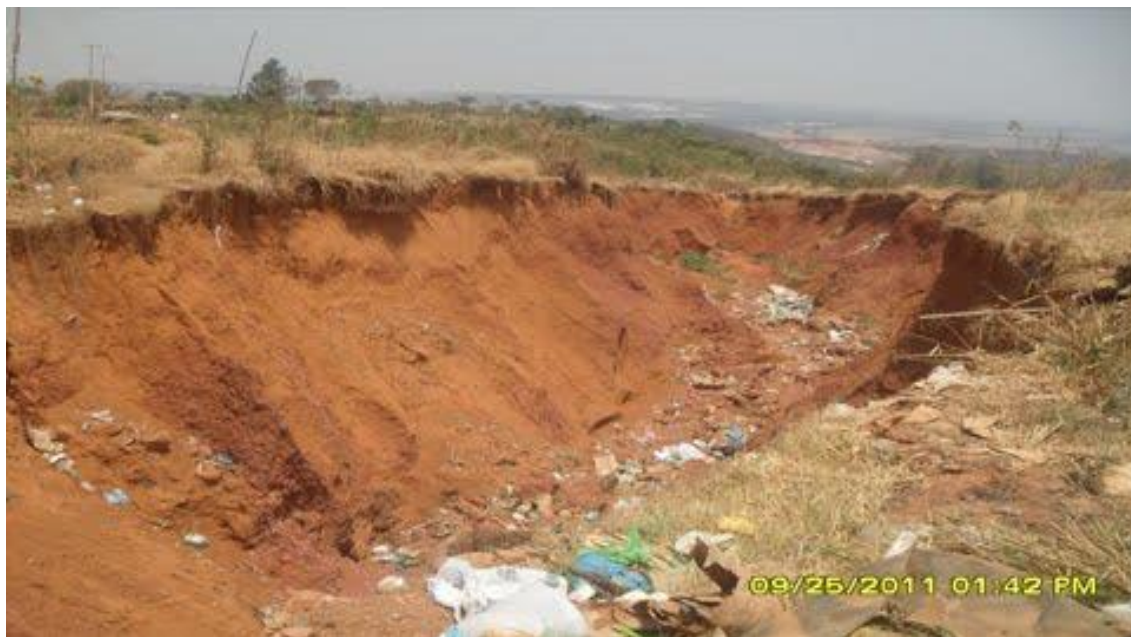
Em 26 de setembro de 2011, moradores denunciaram o descaso com uma crescente erosão no bairro do Sol Nascente, em Ceilândia. Esta se iniciou com as chuvas de início de ano, e foi agravada pelo despejo indevido de lixo por caminhões (Figura 6) (Eu Brasiliense, 2011).

Figura 6 – Erosão no bairro de Sol Nascente no ano de 2011.
Fonte: Eu Brasiliense, 2011.

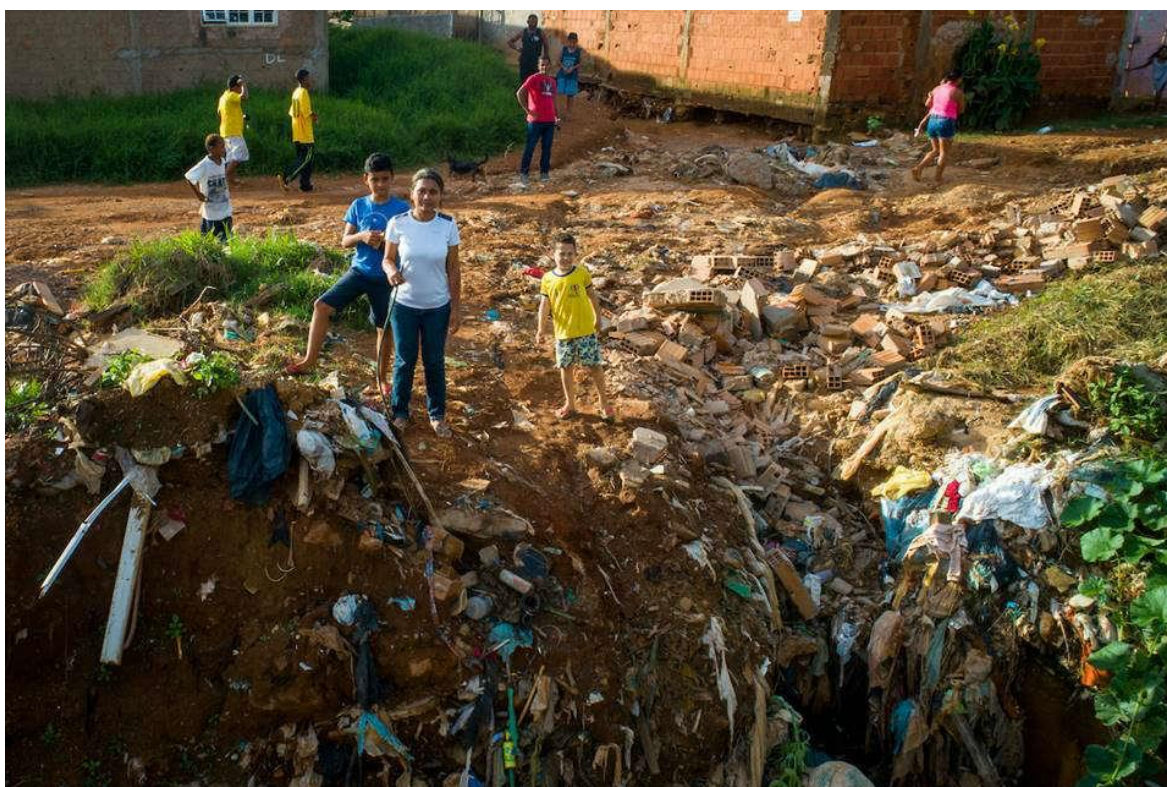
Para o mesmo bairro, Sol Nascente, mais um caso foi relatado. A erosão (Figura 7), apesar de ter sido aterrada no ano de 2017, passou a preocupar os moradores próximos, visto que esta, a cada chuva, cresce mais em direção às casas. A situação é agravada pelo despejo de lixo de forma indevida no local (Caixeta, 2020).

Figura 7 - Erosão no bairro de Sol Nascente no ano de 2020.
Fonte: Estrela, 2020.

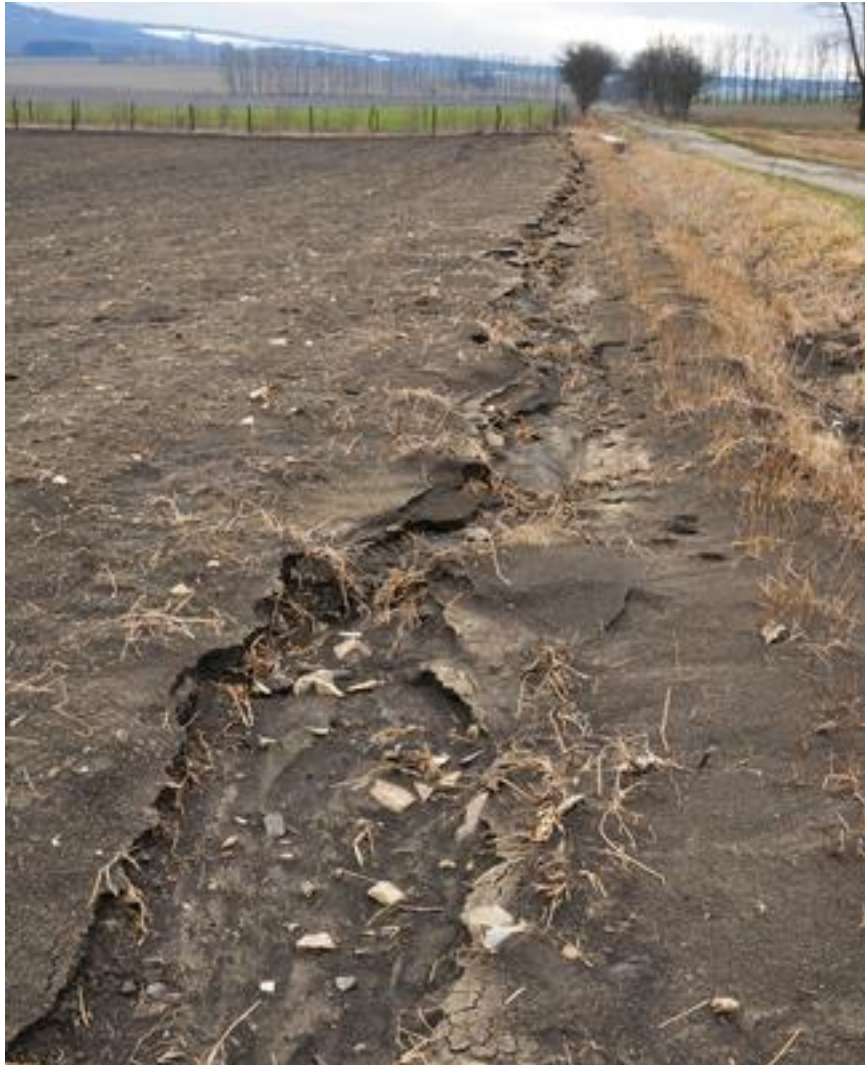
A erosão em sulcos constitui a segunda fase evolutiva do processo físico da erosão hídrica do solo, que é marcada pela mudança da forma do escoamento e pelo aparecimento de pequenas depressões da superfície. Em condições naturais, esses pequenos canais ocorrem de forma espaçada e aleatória, formando uma rede de canais que pode desagregar e transportar grande quantidade de solo (Cantalice et al., 2005).

Figura 10 – Erosão em Sulcos.
Fonte: Pena, 2020.

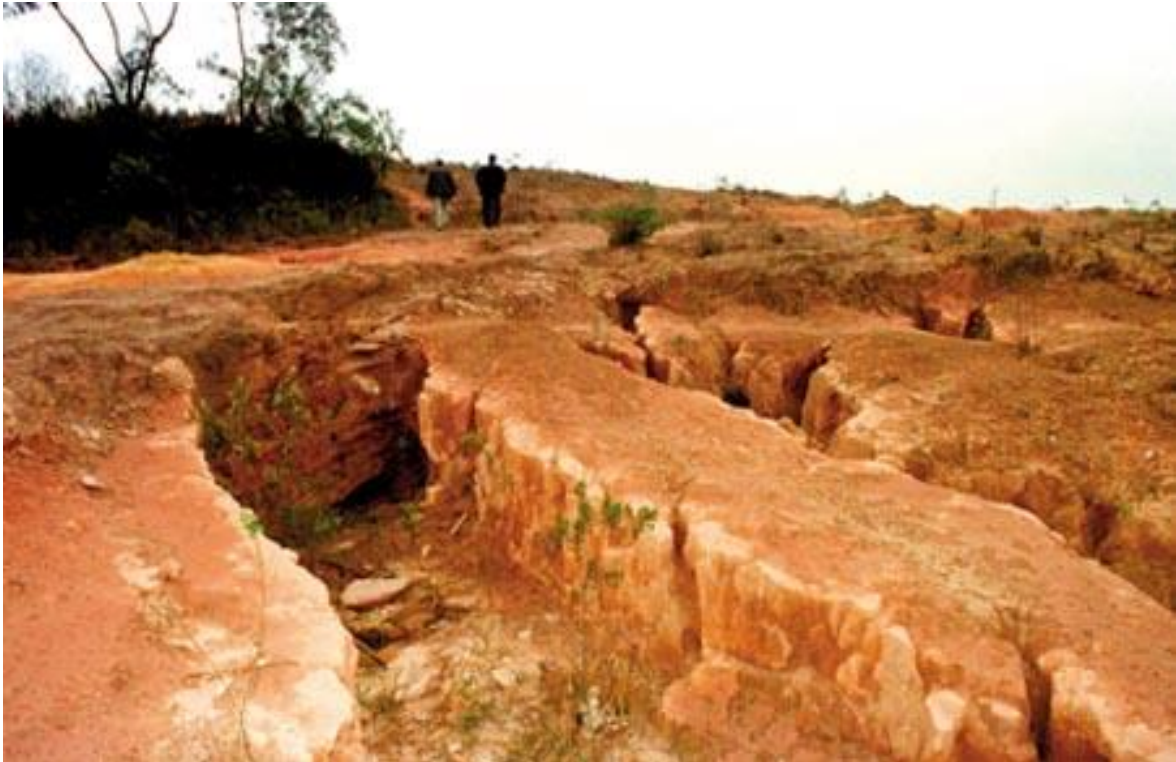
As ravinas são o aprofundamento dos sulcos, que passam a atuar no desprendimento de material dos taludes laterais, gerando o alargamento da feição erosiva, chegando a atingir vários metros (Carvalho & Diniz, 2005 apud Arcaya,2007).

Figura 11 – Ravinas.
Fonte: Lima, 2020.

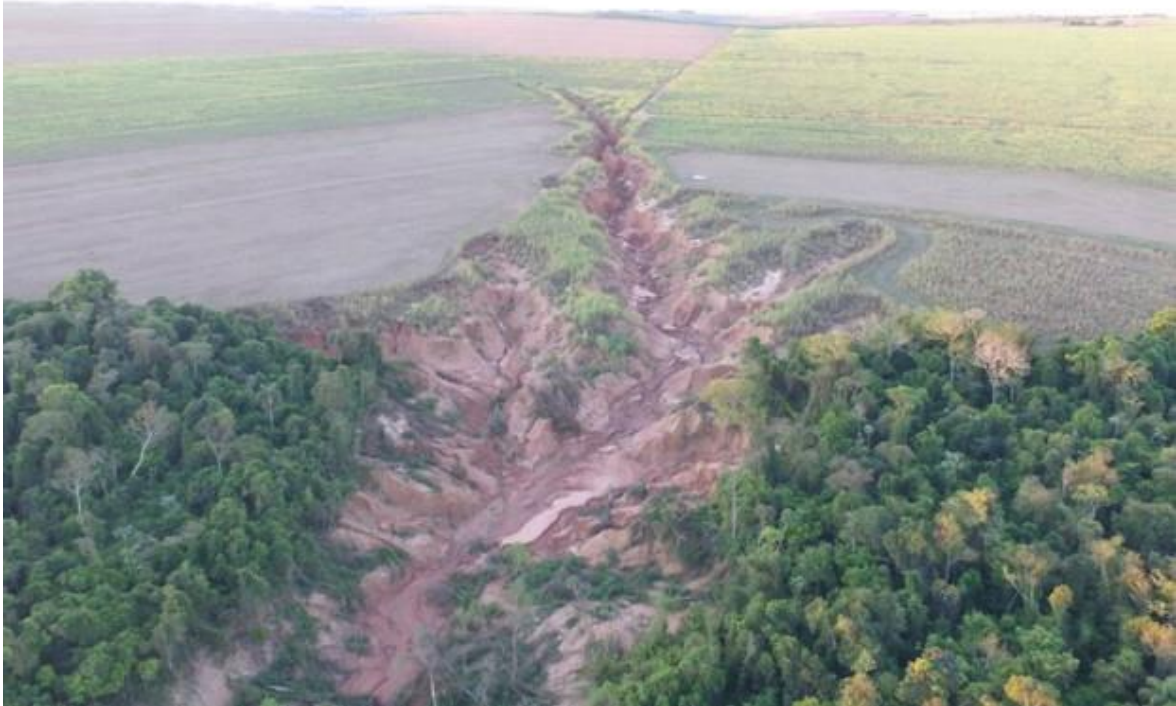
As voçorocas são a forma mais complexa de processo erosivo. Nelas, além do escoamento superficial, concomitantemente ocorrem processos de erosão interna, solapamentos, desabamentos e escorregamentos (DAEE/IPT, 1989 apud Arcaya, 2007). Têm origem a partir de sulcos e ravinas que aumentam de tamanho devido à ação das águas superficiais. Além disto, a ação das águas subterrâneas causa a evolução lateral e remontante das voçorocas (Filizola et al., 2011).

Figura 12 – Voçoroca.
Fonte: PMA, 2016.

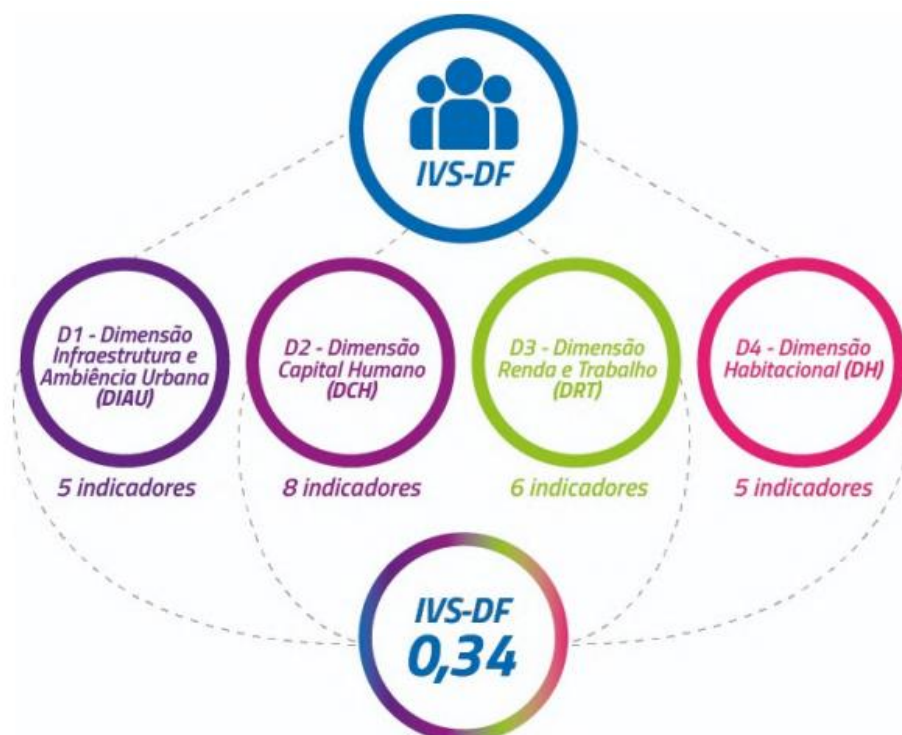
Com o objetivo de avaliar a vulnerabilidade da população do DF, foi desenvolvido pela Secretaria de Estado de Desenvolvimento Urbano e Habitação (SEDUH) e pela Diretoria de Estudos e Políticas Sociais da Codeplan (DIPOS/Codeplan) o Índice de Vulnerabilidade Social (IVS). Ele é um indicador composto pelas dimensões DIAU, DCH, DRT e DH, conforme apresentado na Figura 16. Cada dimensão possui seus indicadores (DIPOS/CODEPLAN, 2020).

Figura 16 – Índice de Vulnerabilidade Social do Distrito Federal

O índice varia de 0 a 1 nas faixas apresentadas a seguir: muito baixa para valores entre 0,000 a 0,200; baixa entre 0,200 a 0,300; média entre 0,300 a 0,400; alta entre 0,400 a

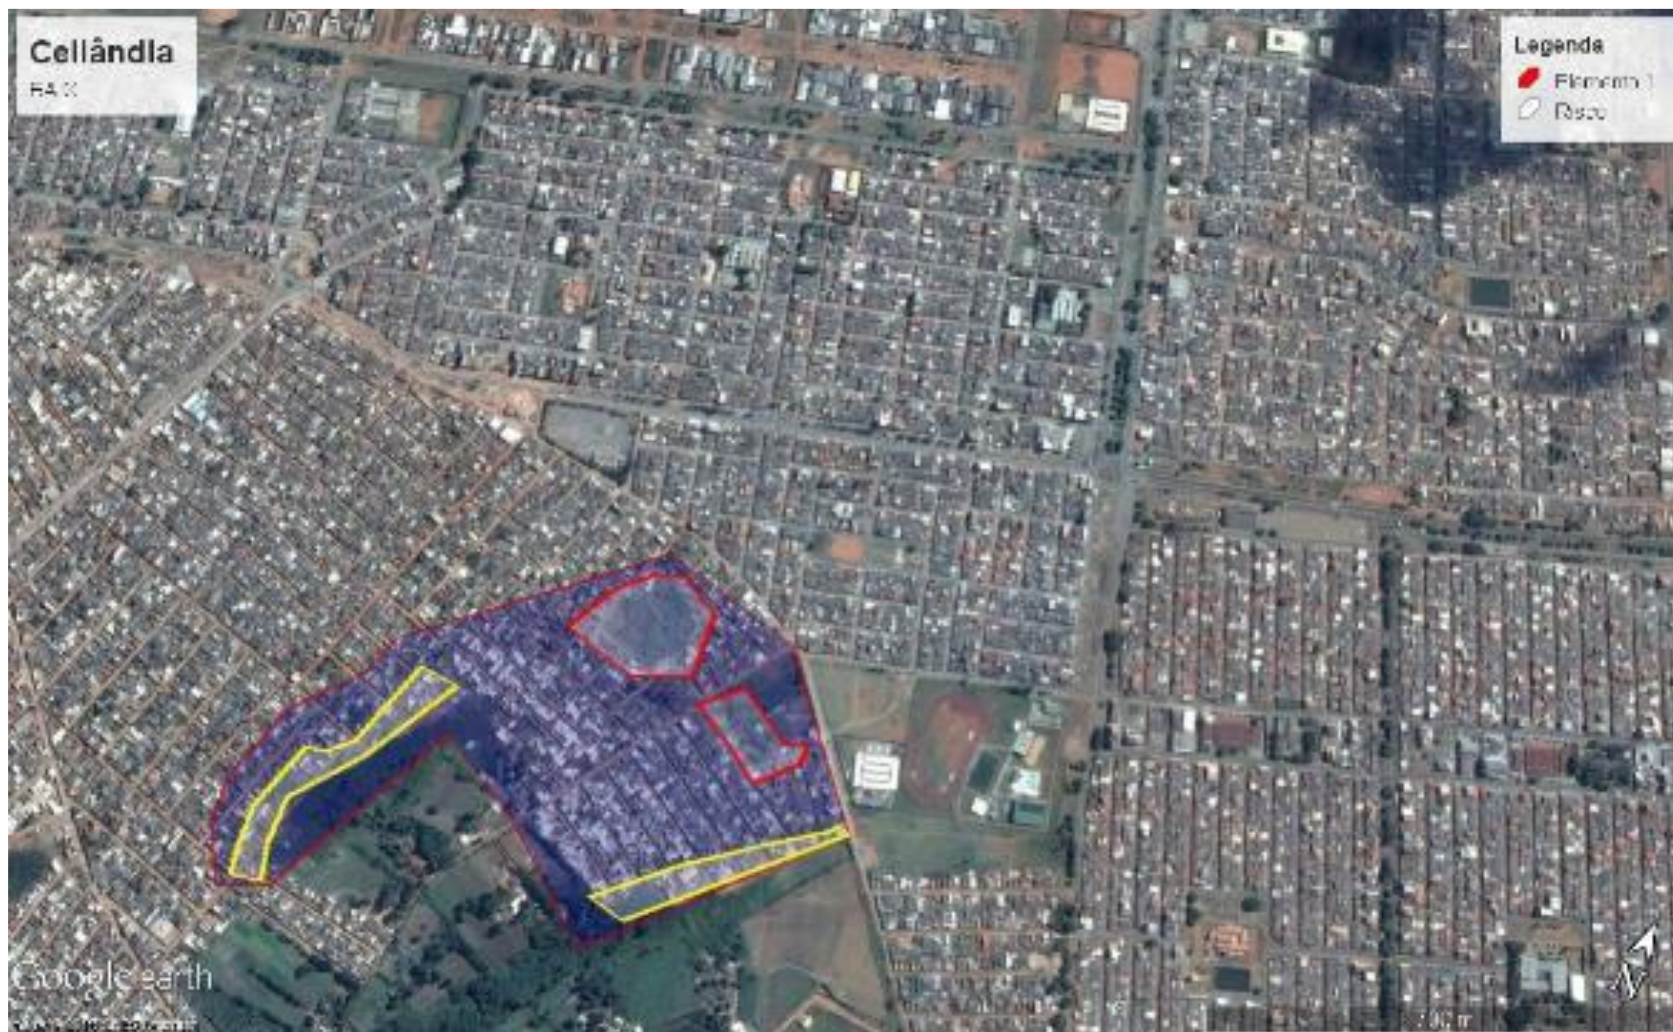
Figura 25 – Área 4 apresentada no Relatório da Defesa Civil de 2020.
Fonte: SSP/DF, 2020.

No caso as áreas disponibilizadas nos relatórios, buscou-se seguir a mesma metodologia. Entretanto, notou-se que os endereços registrados no arquivo vetorial Lotes Implantados apresentavam informação divergente da pontuada pela Defesa Civil, conforme exemplificado na Figura 24 e na Figura 25. Segundo o Relatório de 2020, a área representada sinalizada como Rua dos Ciganos e Chácara Buriti nº 85. Entretanto, nos Lotes Implantados estas áreas correspondem às chácaras 2, 16, 17A e 86. Assim, os lotes foram utilizados apenas para facilitar o traçado, priorizando-se sempre a informação visual disponibilizada.

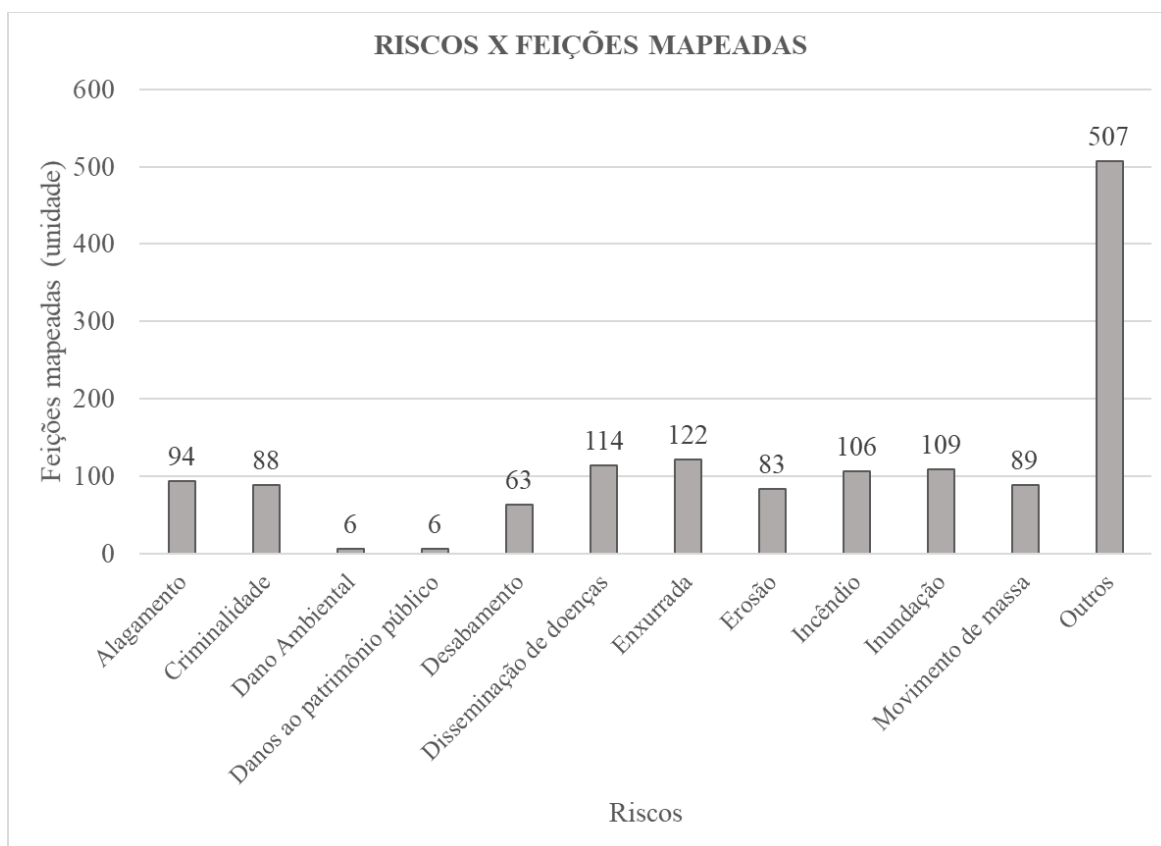
Figura 26 – Distribuição dos riscos nas feições mapeadas.

Esta etapa resultou em um arquivo vetorial denominado “areas_risco_poligono” com um total de 1387 feições, conforme apresentado no Anexo C. Os riscos identificados foram: alagamento, criminalidade, dano ambiental, danos ao patrimônio público, desabamento, disseminação de doenças, enxurrada, erosão, incêndio, inundação e movimento de massa. Para as feições as quais possuíam apenas a vulnerabilidade e/ou a ameaça, adotou-se a denominação de risco “outros”. A Figura 26 apresenta o gráfico com a distribuição dos riscos nas feições mapeadas, onde percebe-se que a classificação outros representa aproximadamente 37% das feições.

Tais feições não invalidam as análises, haja vista que correspondem a uma área com mais de um risco associado. Entretanto, isto demonstra uma necessidade de adequação dos dados registrados pela Defesa Civil, devendo ser realizada a correta correspondência entre as ameaças, os riscos e as vulnerabilidades. Na medida do possível, tais dados já foram complementados neste projeto final, à exemplo do risco Criminalidade, que originalmente não existe nos registros da Defesa Civil, porém há uma relação lógica com a vulnerabilidade denominada “Difícil acesso de viaturas”, pontuada inúmeras vezes no decorrer dos relatórios.

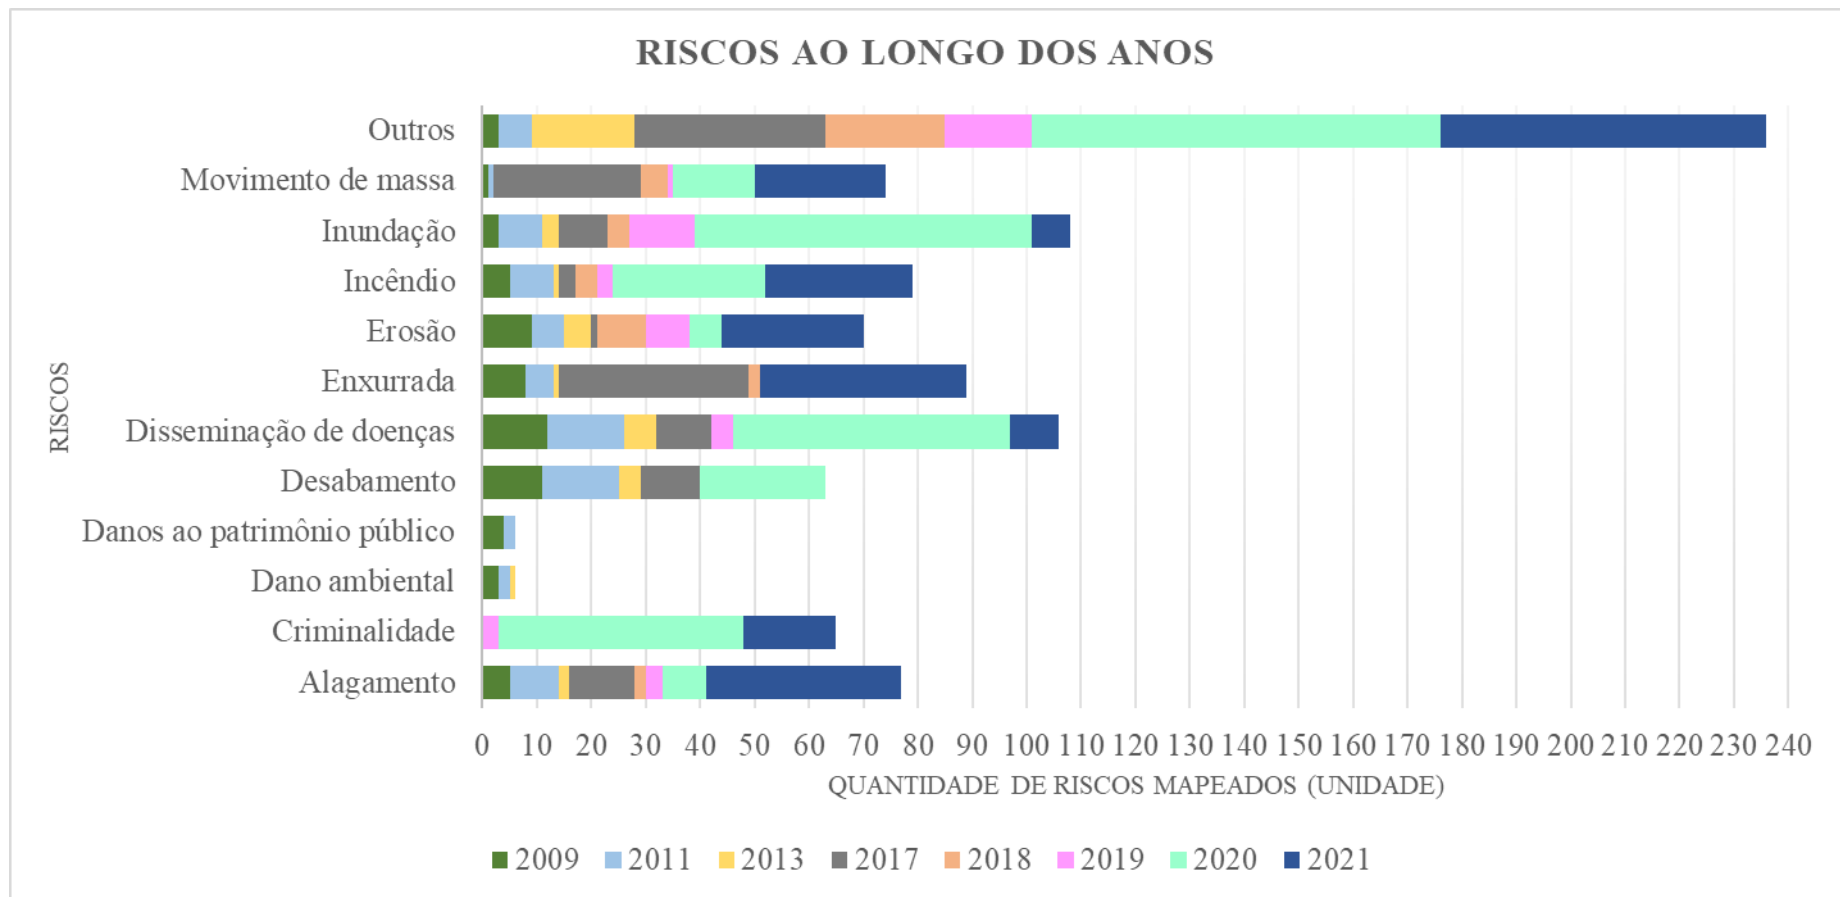
Figura 28 – Quantidade de riscos mapeados ao longo dos anos de 2009 a 2021.

Com relação aos riscos identificados, conforme relatado anteriormente, aproximadamente 37% das feições mapeadas não tiveram riscos associados, recebendo a classificação outros. Dos demais, nota-se que o maior risco se refere às inundações, com 109 áreas registradas ao longo dos anos. Outros riscos também atrelados a cursos hídricos foram encontrados em maior número, sendo eles, em ordem decrescente: enxurrada (83), disseminação de doenças (80) e alagamento (73). Já as erosões obtiveram uma posição mediana em comparação aos demais, com um total de 55 registros. A Figura 28 apresenta o total de riscos mapeados ao longo dos anos.
