Revisão Bibliográfica Referente ao Diagnóstico Ambiental
da Sub-bacia Hidrográfica Mestre D'Armas

Monografia apresentada, como exigência parcial para a obtenção do grau de Licenciatura em Biologia, na Universidade de Brasília, sob a orientação da Prof. Paulo Antonio David Franco

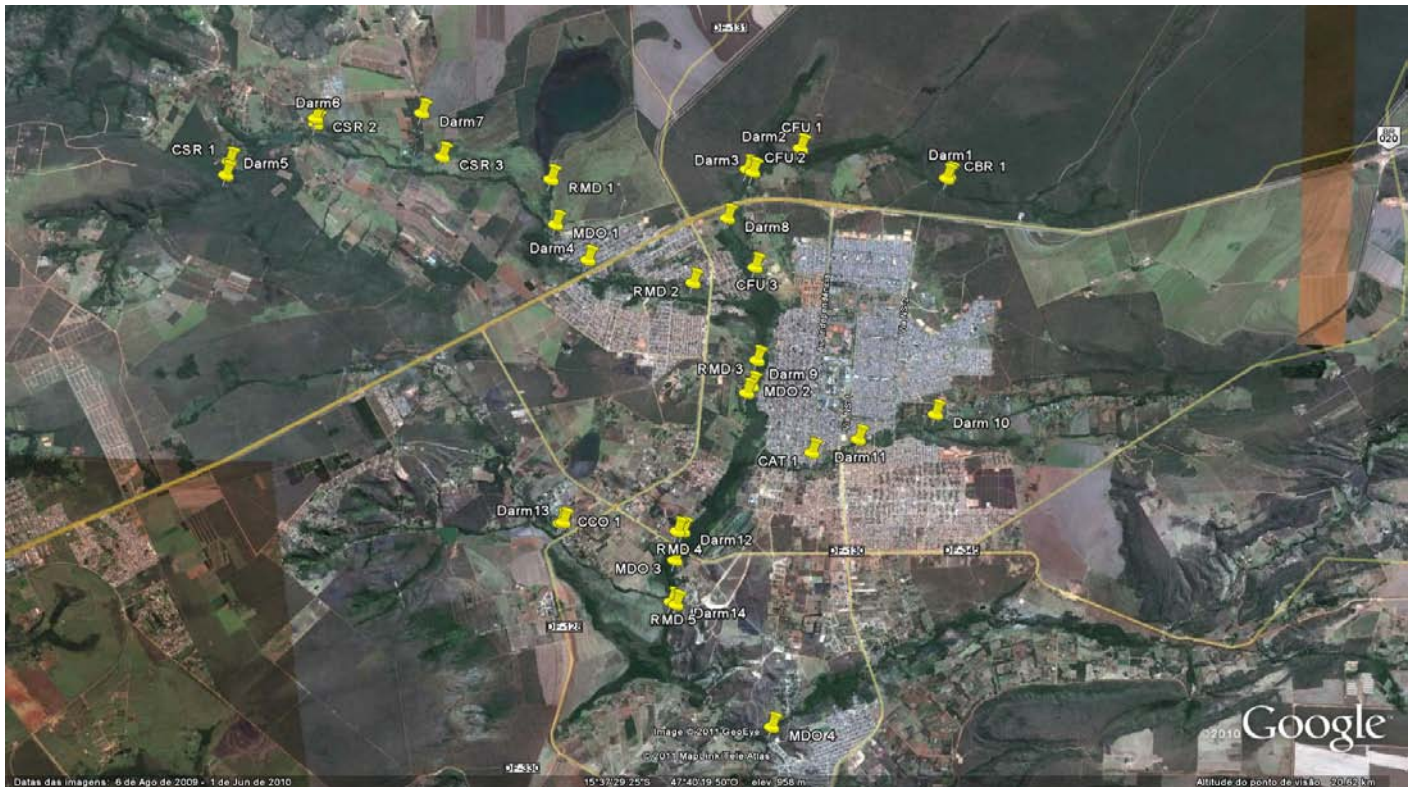
ANEXO I: Pontos de estudo

No estudo feito por Carvalho (2004), os dados foram obtidos no período de 1993 a 2000 e foram coletadas águas em quatro (4) diferentes pontos, do Ribeirão Mestre D'Armas. Foram analisados os seguintes parâmetros de qualidade: Demanda Química de Oxigênio; Fósforo Total; Oxigênio Dissolvido; Sólidos em Suspensão; Amônia (NH₃). O espaço geográfico das pesquisas obedeceu ao estabelecido na Resolução nº 20 de 1986, da Coordenadoria de Assuntos Ambientais do DF – CONAMA. Os pontos considerados foram (ANEXO 1):
