ESPECIALIZAÇÃO EM

EDUCAÇÃO E PATRIMÔNIO
CULTURAL E ARTÍSTICO

**A ARQUITETURA DE ONTEM E DE HOJE EM CATAGUASES (MG):
REFLEXÕES SOBRE A SIMULTANEIDADE DE ESTILOS**

Trabalho de Conclusão do Curso de Especialização em Educação e Patrimônio Cultural e Artístico, lato sensu – a distância, do Programa de Pós-graduação em Arte-PPG-Arte, Instituto de Artes da Universidade de Brasília.

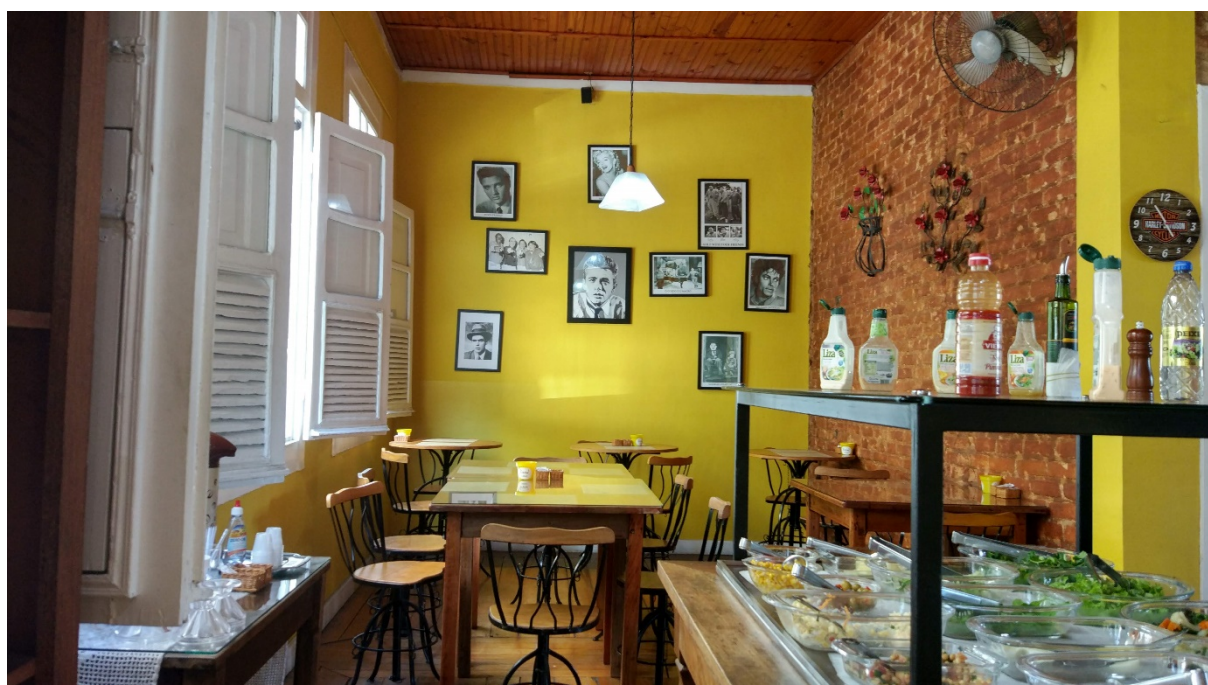
Imagem 3 - Entrada do Restaurante Girassol.

As janelas, a iluminação, a parede e o piso, ainda são originais da casa, que desde o ano de 1998 é um restaurante. Esse é um dos exemplos de obra que não foi tombada e continua em seu estado preservativo de construção. Essa característica faz parte do *marketing* do restaurante em atrair seus clientes. Também, é o único restaurante que funciona até às 16 horas, por outro lado não funciona à noite.

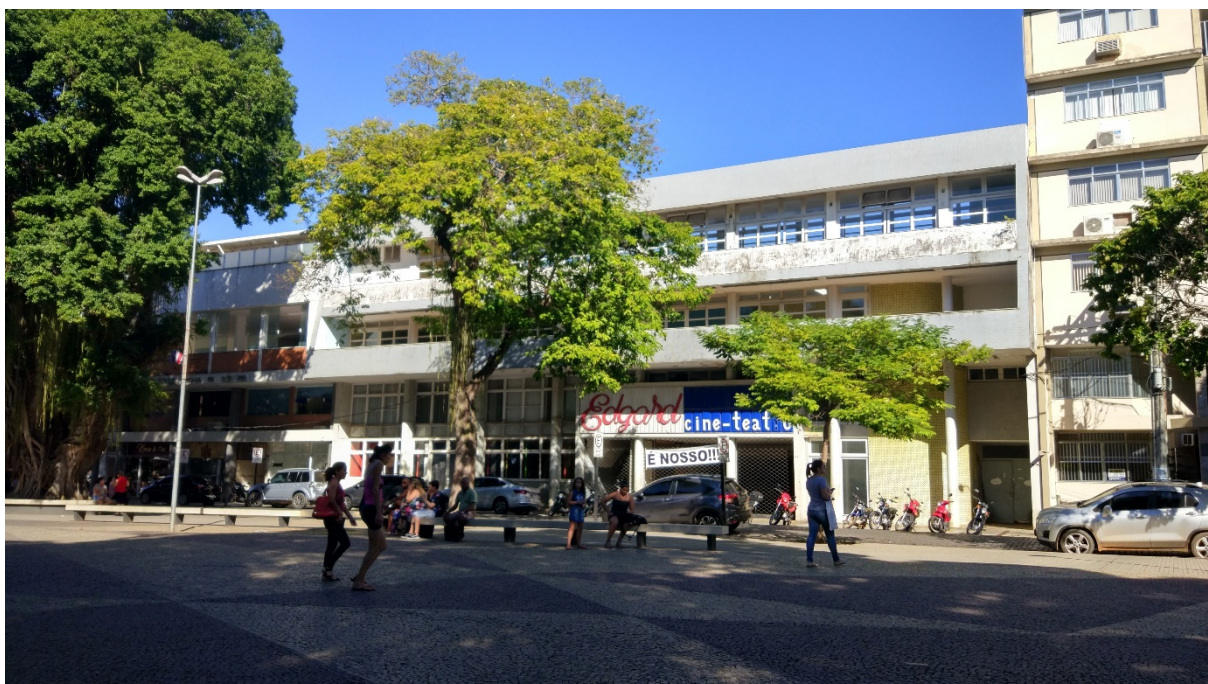
Imagem 4 - Vista do Cine Teatro Edgard.

Próximo ao restaurante, encontramos o Cine Teatro Edgard, que é um monumento tombado pelo IPHAN em 1994, porém atualmente ele não está em funcionamento, infelizmente. O edifício abriga um cineteatro e uma loja no pavimento térreo e, nos dois pavimentos superiores, um grande salão de festas com palco, mezanino e terraços. Chama

atenção a composição das curvas executadas em concreto armado do salão de festas, a fachada com parede inclinada, o mosaico em ladrilhos hidráulicos, os pilares da fachada, as escadarias curvas, o mezanino e o grande vão da plateia, que mostra o avanço tecnológico da época.

Seu espaço seria de grande uso para a população, principalmente para atrações culturais, porém com a vinda do Shopping/Cinema na cidade, o posto do teatro perdeu a importância para o público, de acordo com o que dizem os moradores e lojistas próximos à praça. Na imagem abaixo é possível até localizar, abaixo do nome do teatro, uma placa com o título: É NOSSO!!!. Nesse caso, refere-se à reivindicação dos artistas, professores e público em geral que quer o funcionamento do teatro de volta, principalmente para as atividades teatrais e educativas.

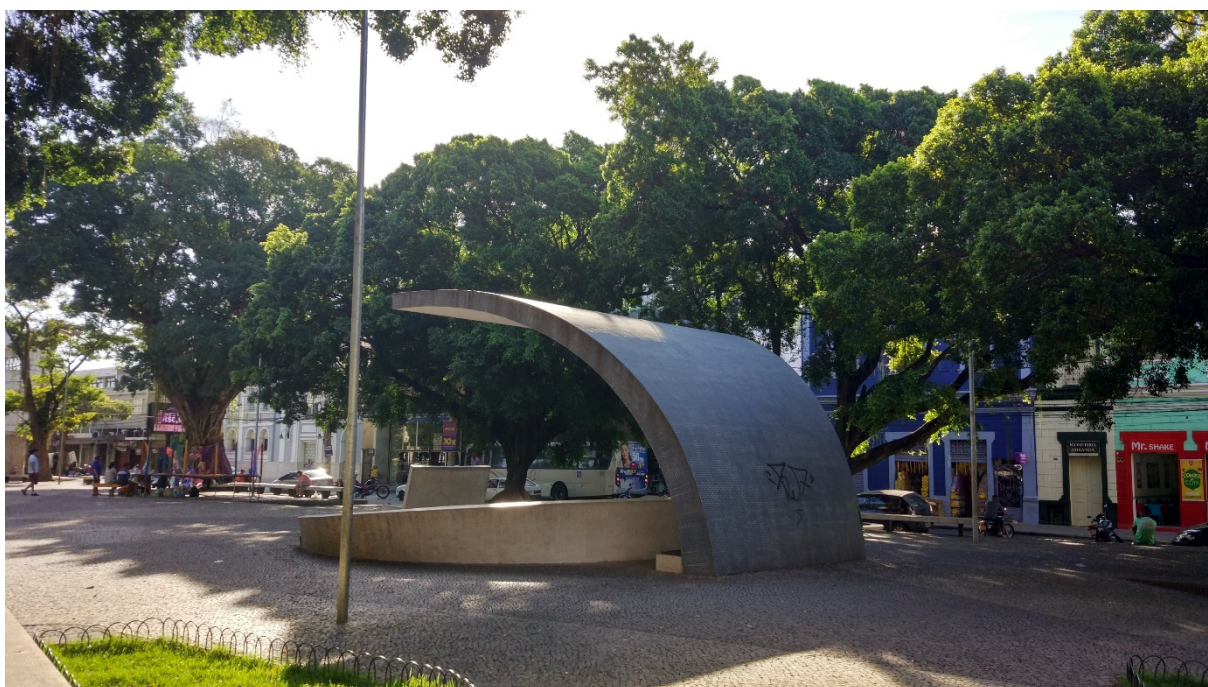
Imagem 5 - Concha Acústica da Praça Manoel Inácio Peixoto.

Durante os dias de pesquisa de campo, a Concha Acústica da praça ficou sempre vazia e inutilizada, muitas das vezes em que passava ali, cerca de oito vezes por dia, observava a presença de um morador de rua ou alguém com skate ou bicicleta. Isso deixa de lado o propósito da concha acústica e sua utilidade é praticamente morta por motivo de falta de uso.

Parte de sua arquitetura foi tomada por pichação, como pode ser observado na imagem abaixo e as pessoas se utilizam mais dos bancos que estão espalhados pela praça. Outro detalhe: à noite, a Concha Acústica não possui nenhuma iluminação em seu interior, representando mais um descaso com o monumento tombado. A iluminação da praça é localizada principalmente em seus arredores, principalmente próximo às lojas.

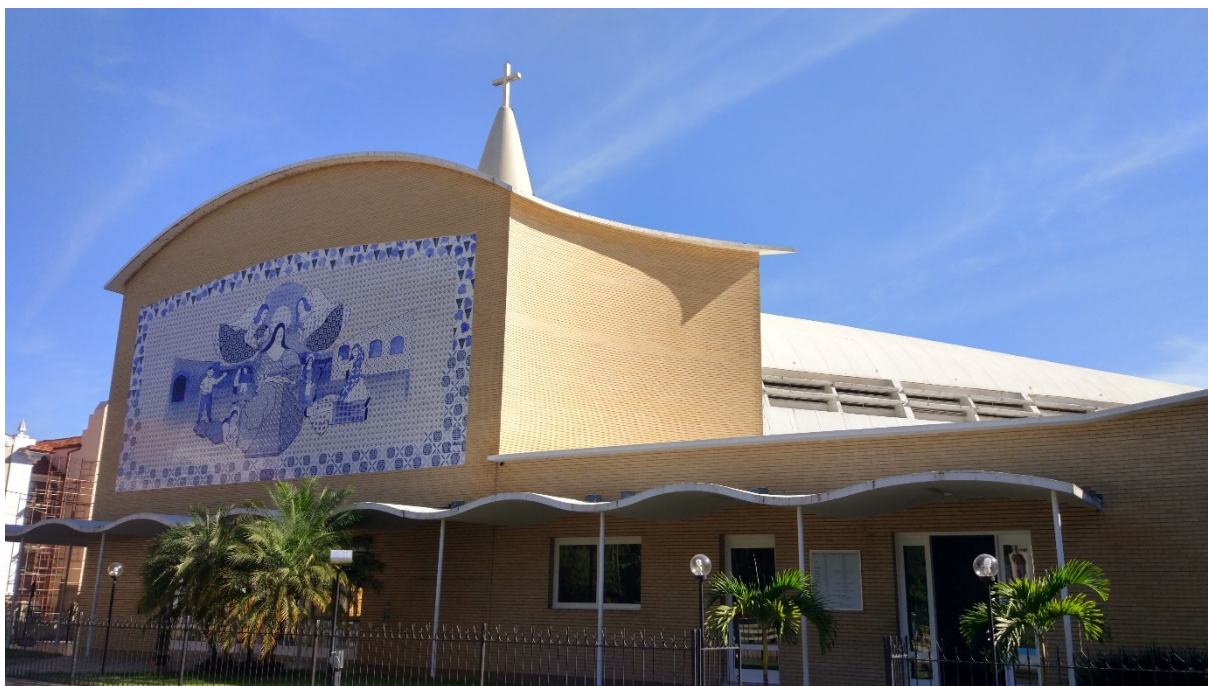
Imagem 9 - Vista da Igreja Matriz de Santa Rita de Cássia.

A igreja, de autoria do arquiteto Edgar Guimarães do Vale, possui caráter modernista e se destaca pela ousadia das suas formas curvas conjugadas com uso do concreto armado, muito diferente do que se esperava para uma igreja da época em que foi projetada. Também chama a atenção o grande painel em azulejos azuis de sua fachada principal intitulado “A Vida de Santa Rita”, obra da pintora Djanira. Já as pinturas existentes no interior da igreja foram instaladas no ano de 1996, representam a Via Sacra e são obras da artista plástica Nanzita Salgado.

Na imagem a seguir vemos a igreja com sua única torre de formato ogival e a entrada para a capela que sempre está de portas abertas. O interior da capela é bem mais simples que o

interior da igreja, porém ainda apresenta traços da arquitetura modernista. Possui um pequeno altar com iluminação indireta e recortes de gesso na parede ao fundo e no teto, além da presença de uma tela de LCD. As imagens sacras estão representadas apenas pelos vitrais instalados nas janelas da capela.

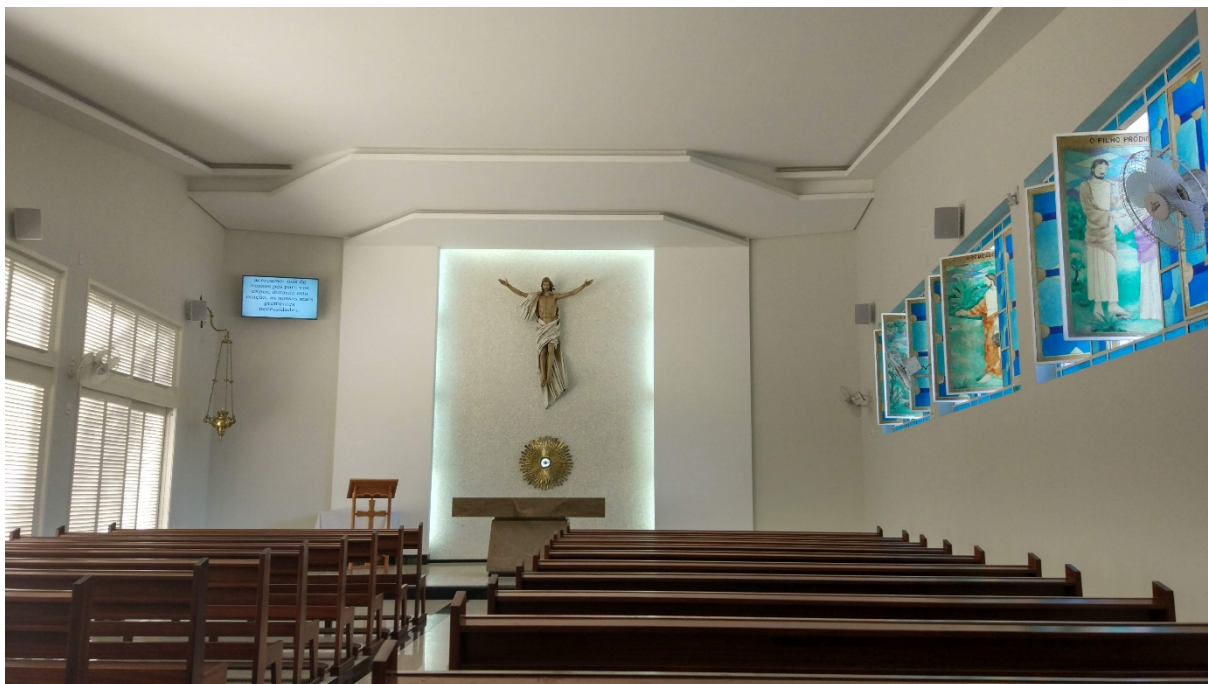
Imagem 10 - Capela da Igreja Santa Rita de Cássia.

As imagens desenhadas na capela e as esculturas são recentes e bem trabalhadas. É interessante observar que, para cada item existente na capela, como um banco de madeira ou uma escultura, é definido quem contribuiu financeiramente para aquela peça, como por exemplo: “Contribuição da família Silva”. É conveniente lembrar que a capela é uma parte não tombada pelo IPHAN, apesar de estar no mesmo lote/quadra da igreja. Vale ressaltar que o público que visita a capela é composto apenas dos moradores locais, diferentemente da igreja que recebe fiéis de outras cidades vizinhas.

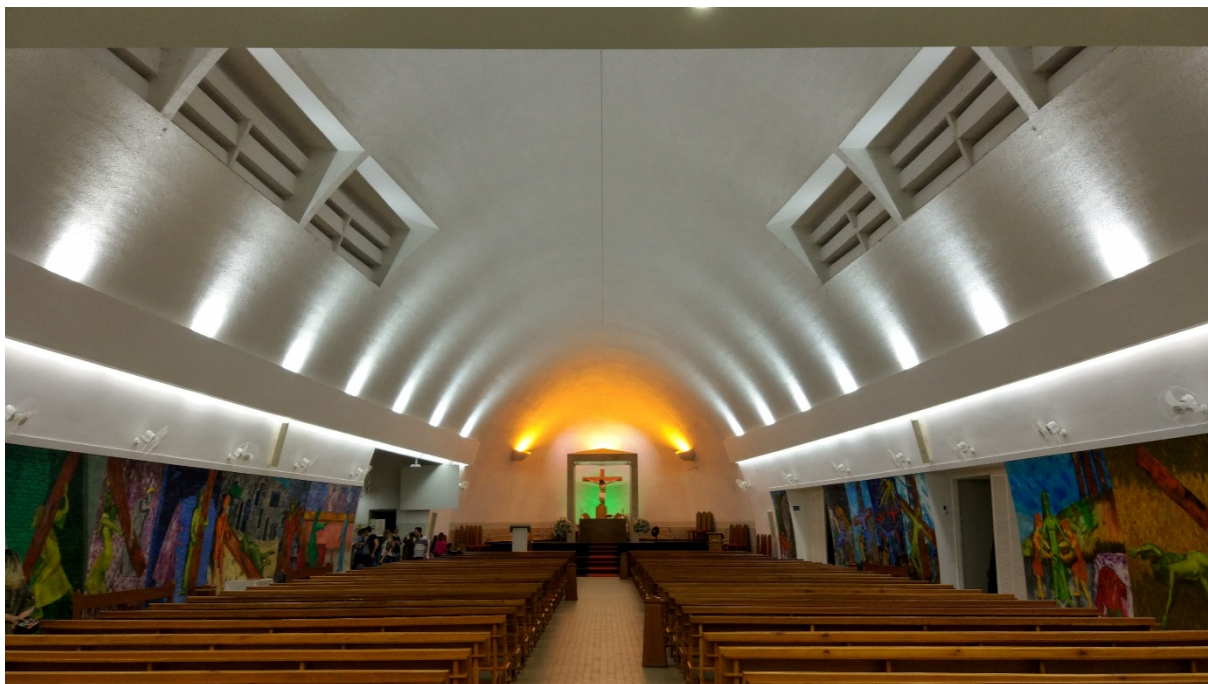
Imagem 11 - Interior da Igreja de Santa Rita de Cássia.

O interior da igreja é uma parte gloriosa de se conhecer. Toda a acústica e ambientação da igreja é uma mistura de sensações por se estar em um ambiente tão moderno e espiritual ao mesmo tempo. Isso também se refere ao misticismo das pinturas encontradas nas paredes, à iluminação obscura e simples que ora se oculta, ora se revela e às características das esculturas que são peças trazidas de outras regiões. No projeto original, encontrado no Guia de Cataguases oficial, a acústica da igreja foi um dos pontos principais definido pelo arquiteto Edgar Guimarães do Valle em sua construção. Podemos perceber que o desenho da igreja nos fornece essa sensação de que o som se propaga facilmente no ambiente.

Na imagem a seguir podemos observar como é a parte interna da igreja. Uma das características mais interessantes de se observar é que as pinturas não são diretamente iluminadas, e só é possível vê-las se chegar bem próximo a elas. A iluminação interna foi feita com o uso de umas das tecnologias mais modernas da atualidade, os leds. Na capela percebe-se pela imagem que toda iluminação é feita com os leds em volta da imagem de Cristo, enquanto que no interior da igreja há uma mistura de cores que torna o ambiente mais calmo e obscuro. A iluminação indireta é uma característica bem modernista da igreja.

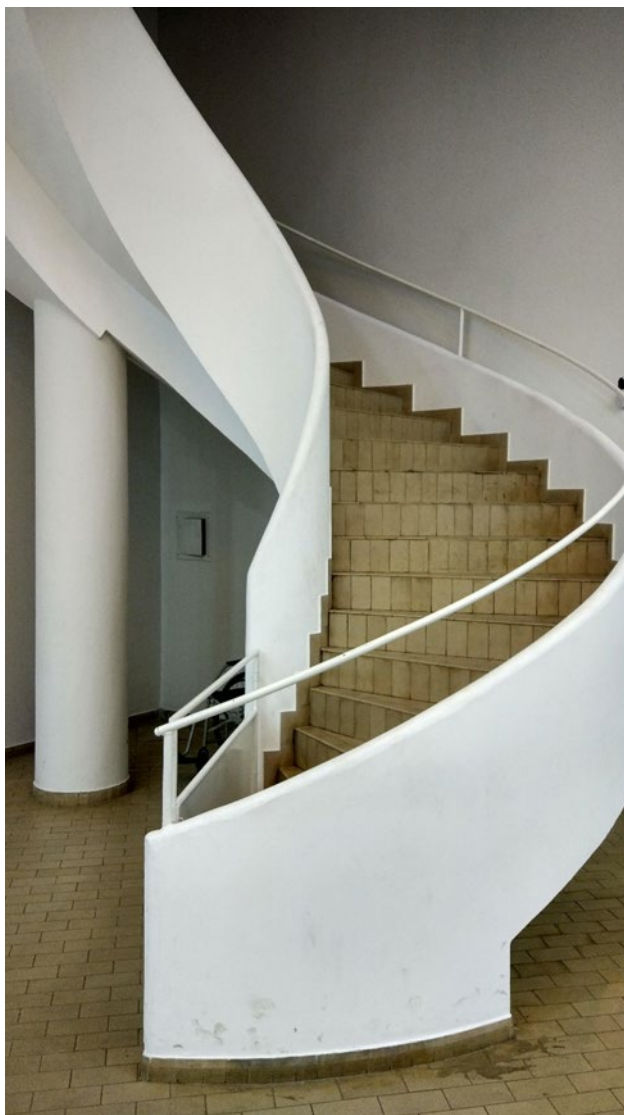
Imagem 13 - Escadaria que leva ao sino na Igreja Santa Rita de Cássia.

Situada ao lado esquerdo da entrada principal da igreja, está a escadaria principal da igreja. Porém, o acesso a essa escada é restrito, visto que o toque do sino é realizado apenas por um membro fixo da igreja, limitando o acesso para o público externo. Pela imagem a seguir podemos perceber que o desenho helicoidal da escada de concreto é de uma característica bem modernista, porém o corrimão metálico parece ter sido instalado mais tarde por razões de segurança, já que ele não conversa bem com o tipo de material utilizado no interior da igreja.

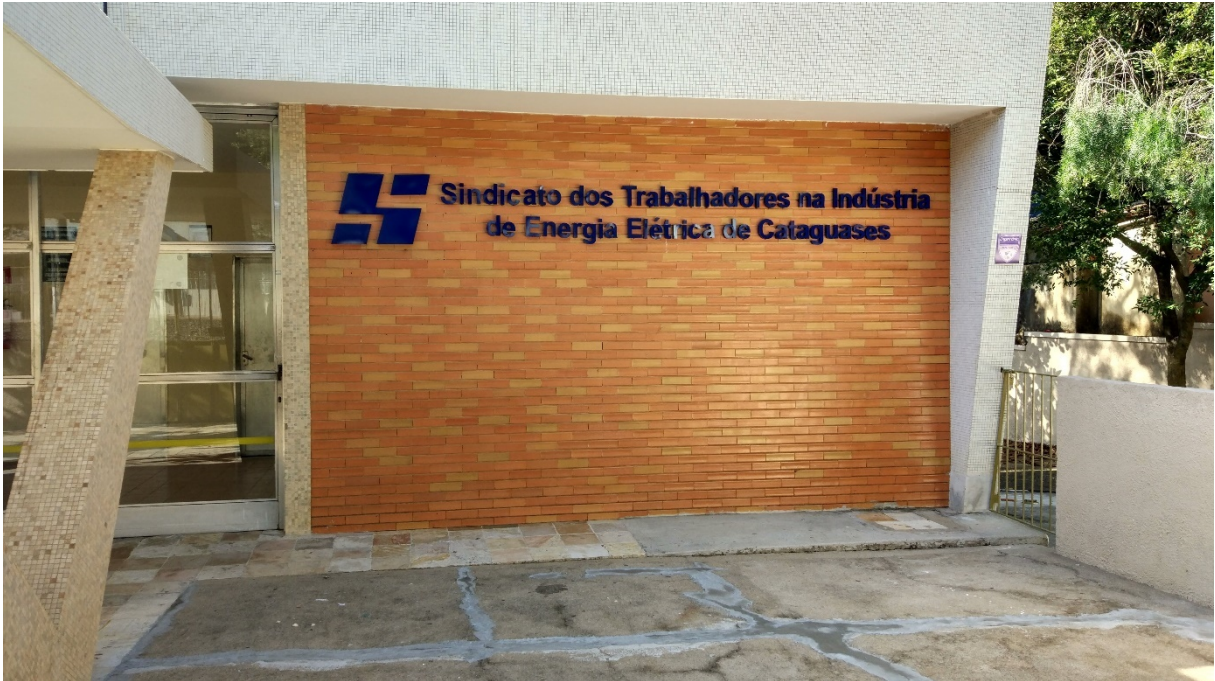
Imagem 20 - Sindicato dos Trabalhadores da Indústria de Energia Elétrica de Cataguases.

Já o Sindicato dos Trabalhadores de Energia Elétrica tem características muito modernistas, representando bem a arquitetura moderna de Cataguases. Fundado em 1958, atualmente o Sindicato não tem a função de sindicato, e é apenas um edifício tombado, que inclusive é fechado para o público. Recentemente em 2016, o Sindicato recebeu um novo letreiro identificando o edifício. Não há mais tantos trabalhadores/engenheiros/eletricistas para que o sindicato permanecesse em funcionamento. O interesse nesse ponto é perceber que grande parte dos edifícios e prédios que foram tombados na cidade de Cataguases está abandonada, sem função alguma, o que acaba por não valorizar o turismo da cidade. Na imagem a seguir podemos visualizar uma imagem que consegui tirar do lado de fora, atravessando a câmera depois da grade que rodeia o edifício. Vale atentar pela marquise da entrada, que possui laje e pilares inclinados, além de grandes planos de vidros, configurando como as principais características modernistas do edifício.

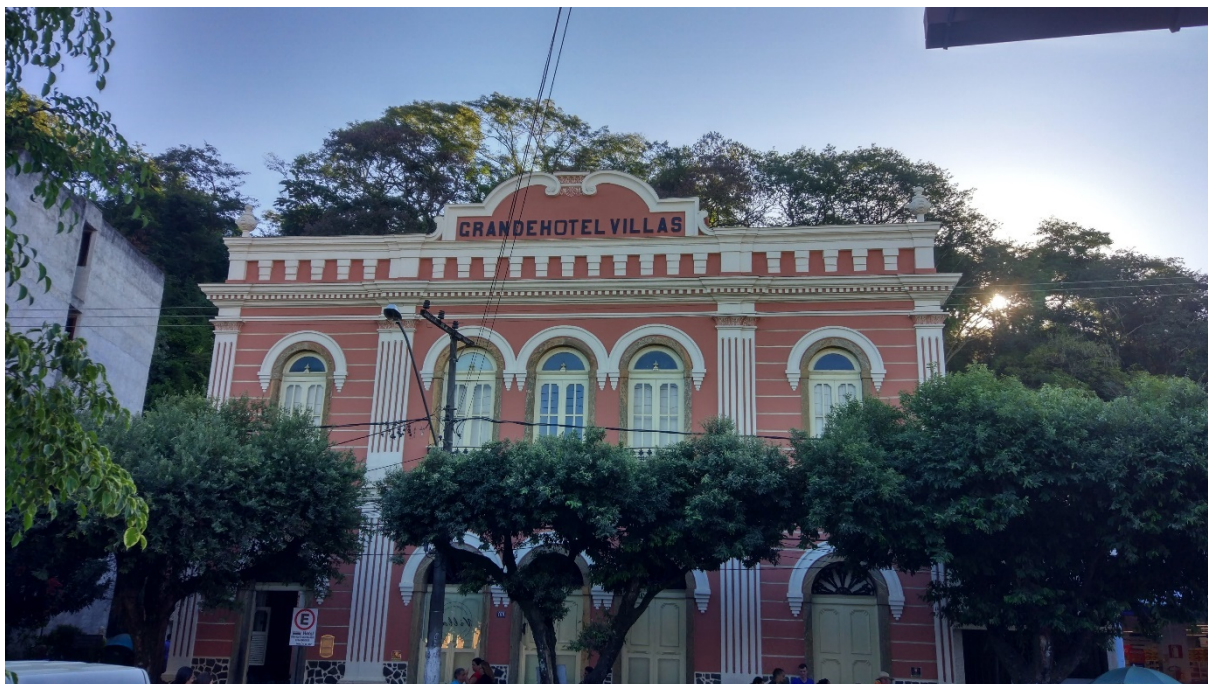
Imagem 27 - Fachada do Grande Hotel Villas.

O Grande Hotel Villas, de estilo colonial, foi projetado por Guido Bergamini em 1893 para ser sede da matriz do Banco de Cataguases. O projeto foi encomenda do português João Duarte Ferreira, que comerciava café na região. Já no ano de 1895 o prédio foi arrendado por José Villas Bouçada que o transformou no que ele é hoje. Na imagem abaixo vemos uma imagem do hotel.

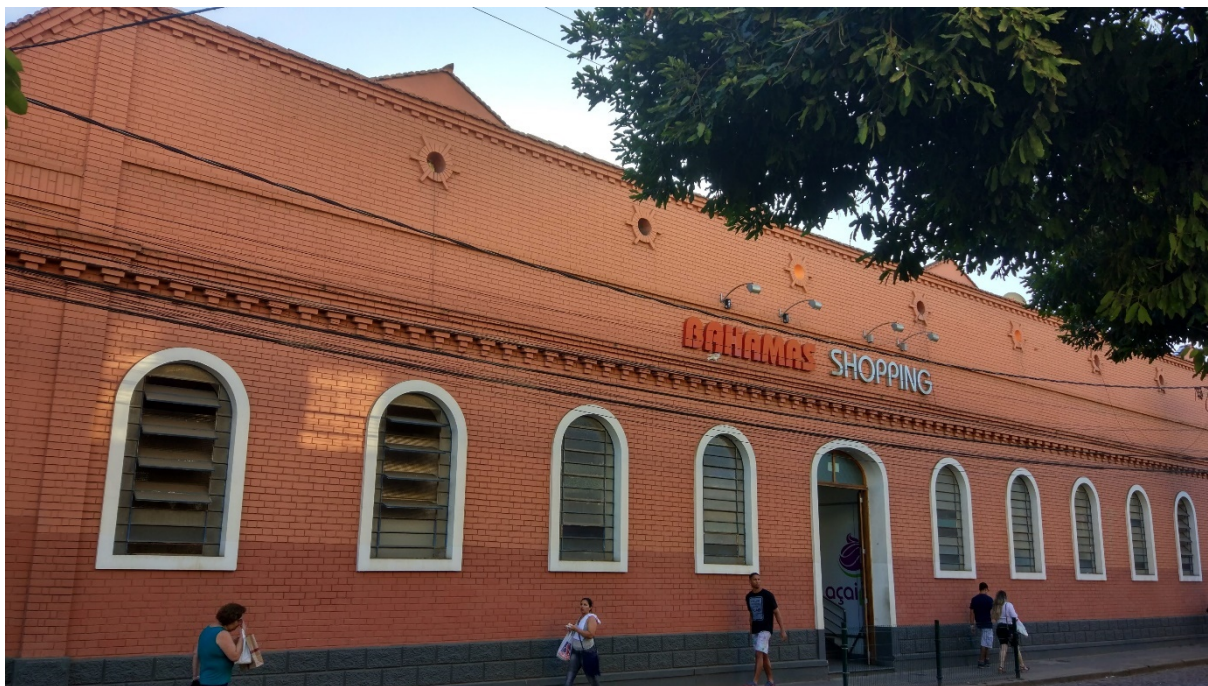
Imagem 28 - Lateral do Shopping Bahamas, antiga Fábrica de Fiação e Tecelagem.

Já a Antiga Fábrica de Fiação e Tecelagem, hoje atua como o Shopping Bahamas, a fachada e toda a estrutura externa do edifício são conservadas, por se tratar de um edifício tombado pelo IPHAN. A Antiga Fábrica de Tecelagem, junto com a indústria têxtil nasce em Cataguases em 1905 com a criação da Companhia de Fiação e Tecelagem Cataguases.
